HINWEISE SCHWALMTAL (11 KITA, 2 GS, 3 WS)

Übersicht PS 21 - 34 (Waldniel)

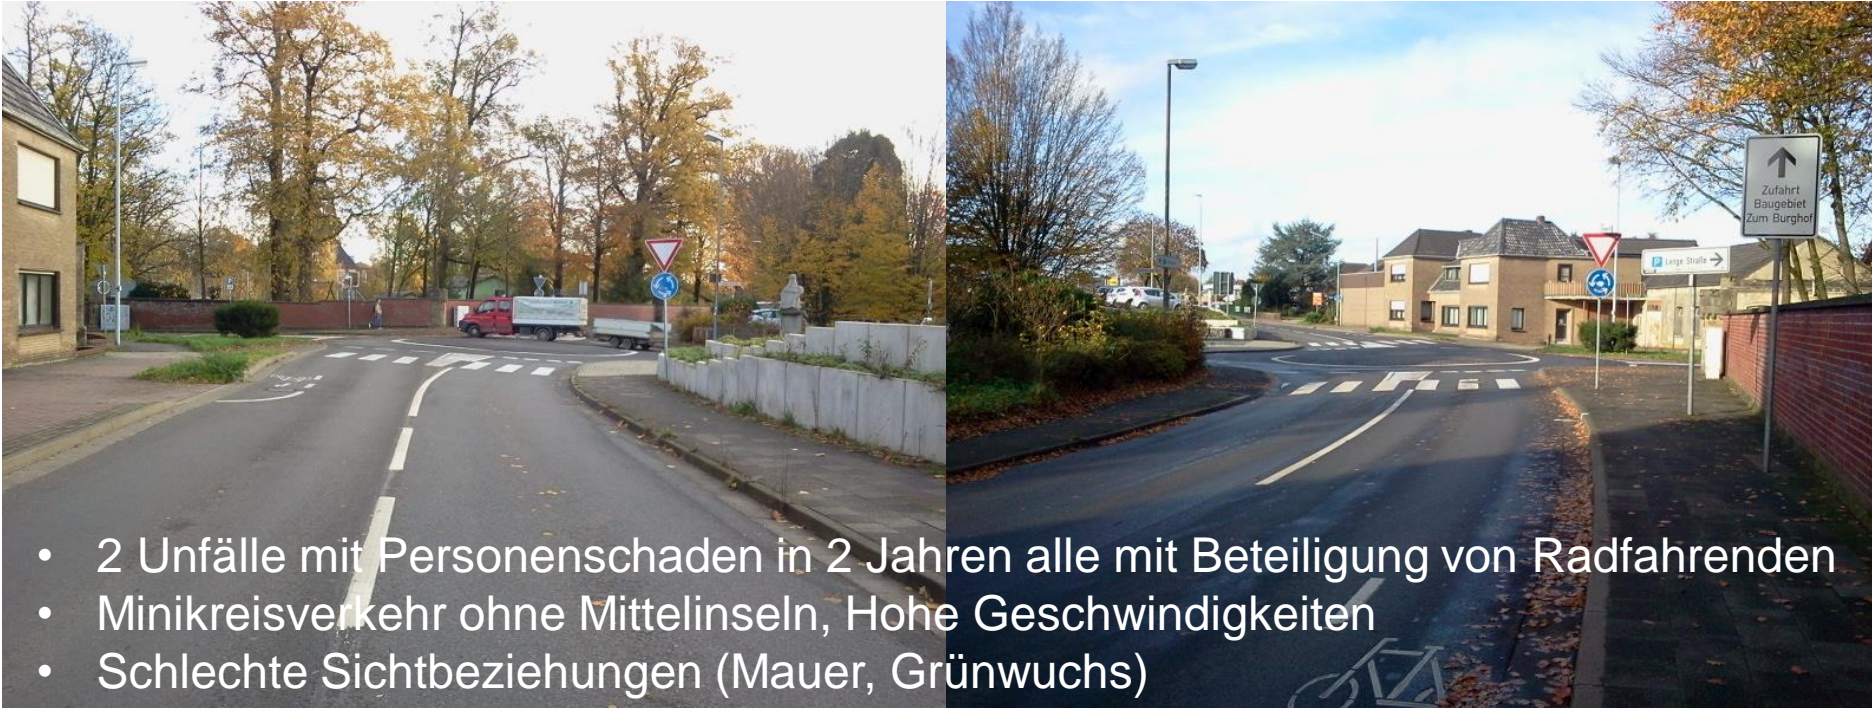
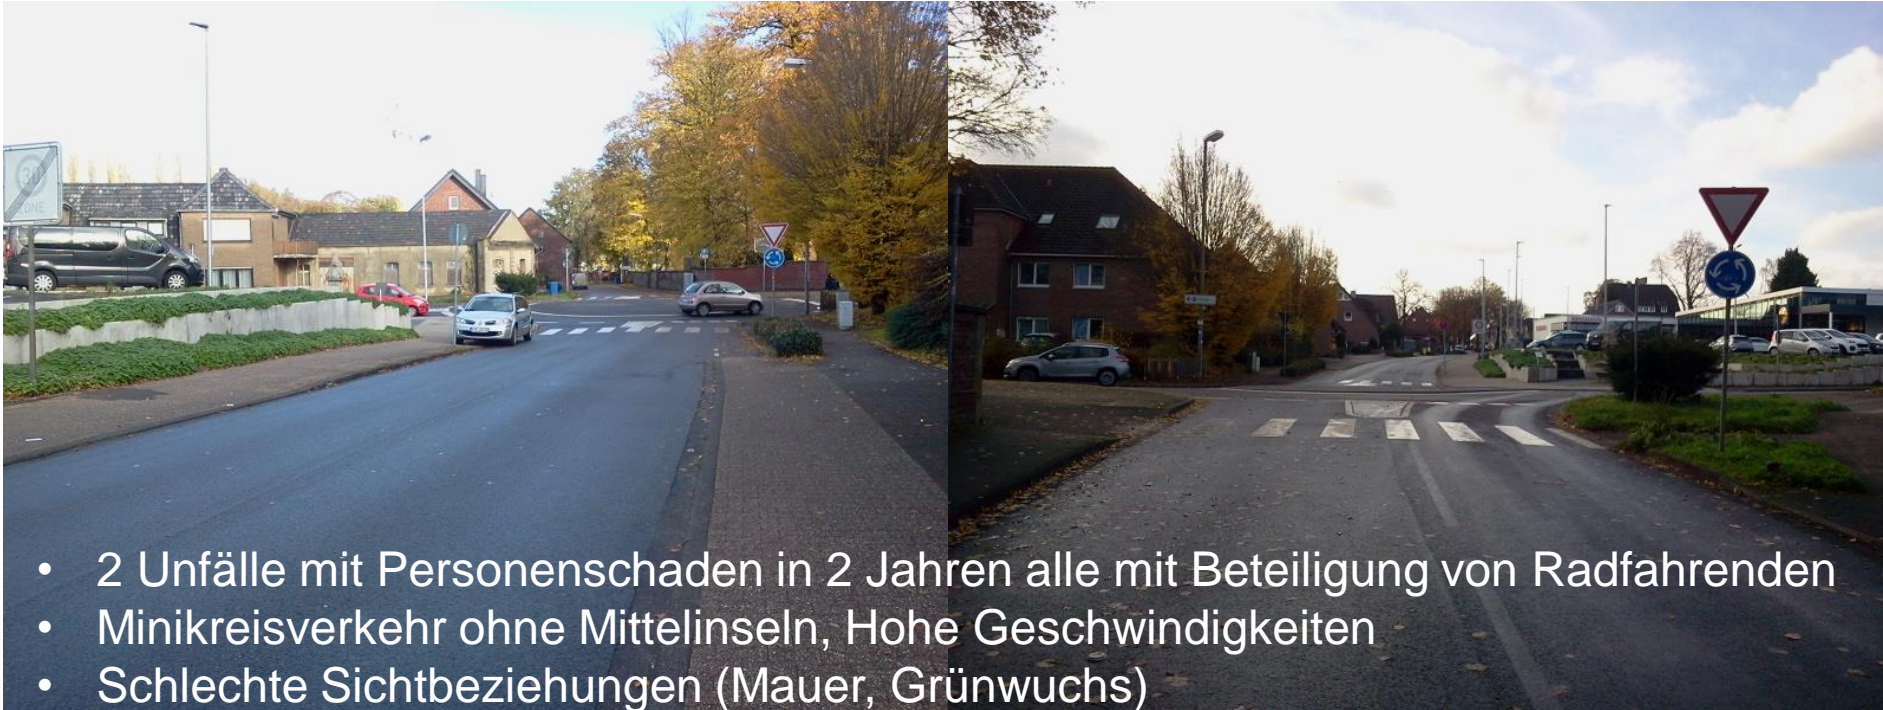
Problemstelle 21 Bilder

- Autofahrende ignorieren die Gehenden/Radfahrenden am Zebrastreifen (wird nur Verkehr von links beachtet)
- Fahrzeuge zu schnell
- KV unübersichtlich
- Kein Radweg
- Fahrzeuge halten oft nicht am Zebrastreifen
- Gebüsch vor dem Zebrastreifen (Sicht)
- Kinder müssen auf Straße treten, um einsehen zu können
- FG/RF werden am FGÜ am KV oft ignoriert
- Kein Radweg/Schutzstreifen für Radfahrende auf Lüttelforster Str.
- Fahrzeuge zu schnell

- Überprüfung der Abmessungen des Kreisverkehrs (RASt 06)
 - Ablenkmaß mind. 2,0 x Breite der Zufahrt
 - Mittelinseln nicht überfahrbar ausbilden (ggf. durch Leitsystem)
dadurch werden geringe Geschwindigkeiten gewährleistet
(Schleppkurven Lkw überfahrbare Pflasterflächen)
- Überprüfung Sicht auf Aufstellflächen FGÜs (RASt 06)
- Kontrollen (Ordnungsamt gemeinsam mit Polizei),
Anhalteverhalten und Ahndung bei Verstößen (ggf. Begleitung durch Presse)
- Messung und Überwachung der Geschwindigkeiten,
ggf. geschwindigkeitsreduzierende Elemente (z.B. Lüttelforster Straße, Gefälle)

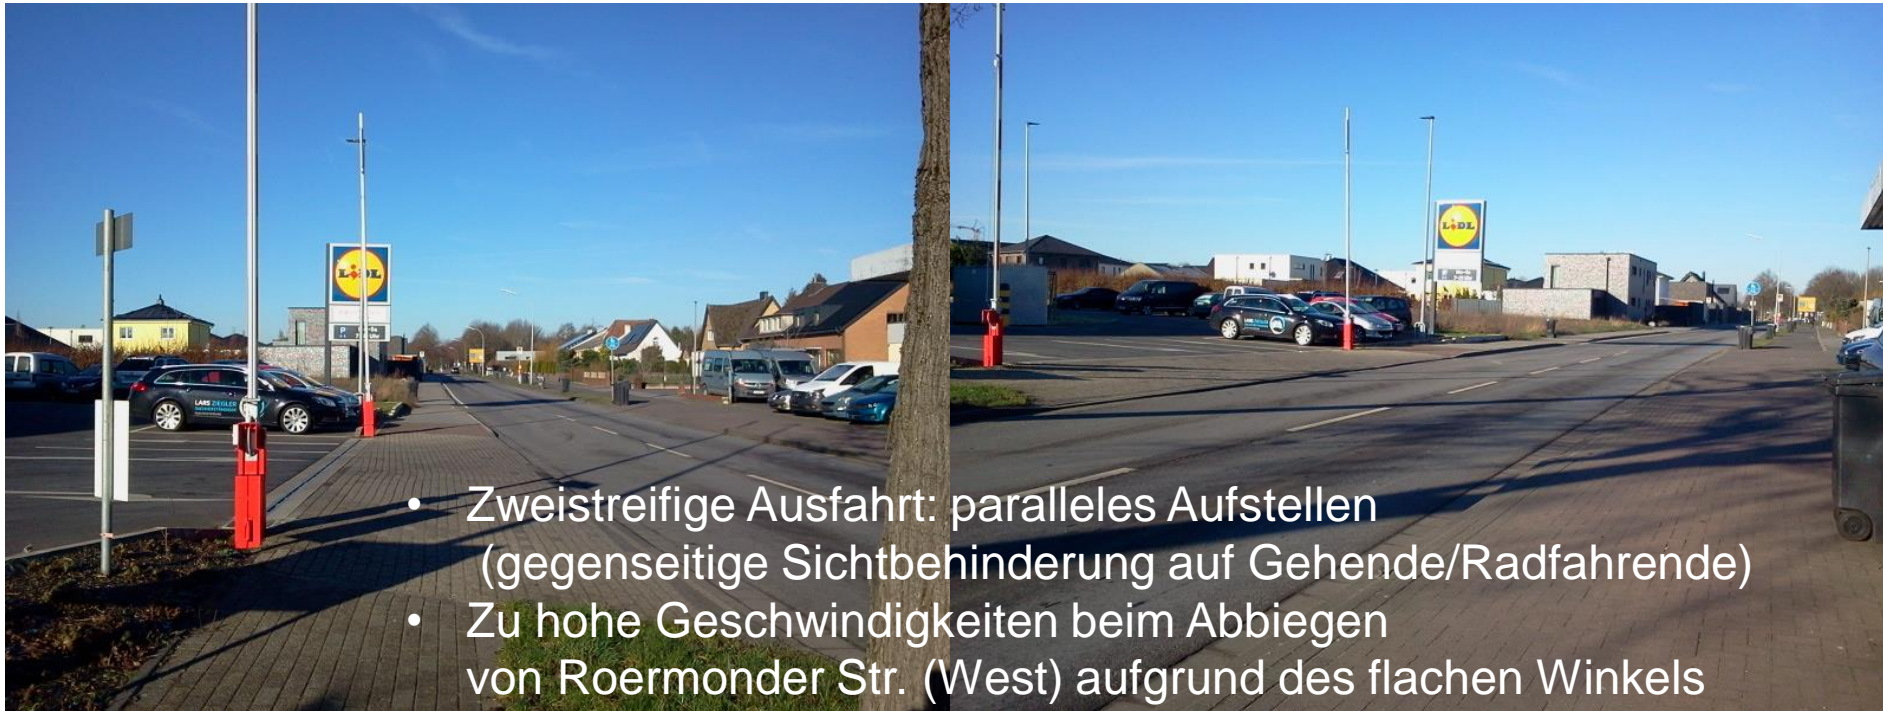
Problemstelle 22 Bilder

- Radweg auf der Roermonder Straße schadhaft und wird oft von Gehenden benutzt
- Vom Parkplatz ausfahrende Verkehrsteilnehmende achten nicht ausreichend auf Gehende/Radfahrende
- Über Lidl Parkplatz zur Roermonder Straße, die Ein- und Ausfahrt ist gefährlich, weil die Fahrzeuge sehr schnell sind und alle 3 Spuren in Einfahrt befahren werden (Sicht)

- Reduzierung der Breite der Zu- und Abfahrt Roermonder Straße
- Möglicher Einbau von Schwellen zur Geschwindigkeitsreduzierung in der Zu- und Ausfahrt
oder
- Zu- und Abfahrt Roermonder Straße nur für Anlieferung (Lkw) frei geben,
Kunden können Parkplatz über Lüttelforster Straße erreichen

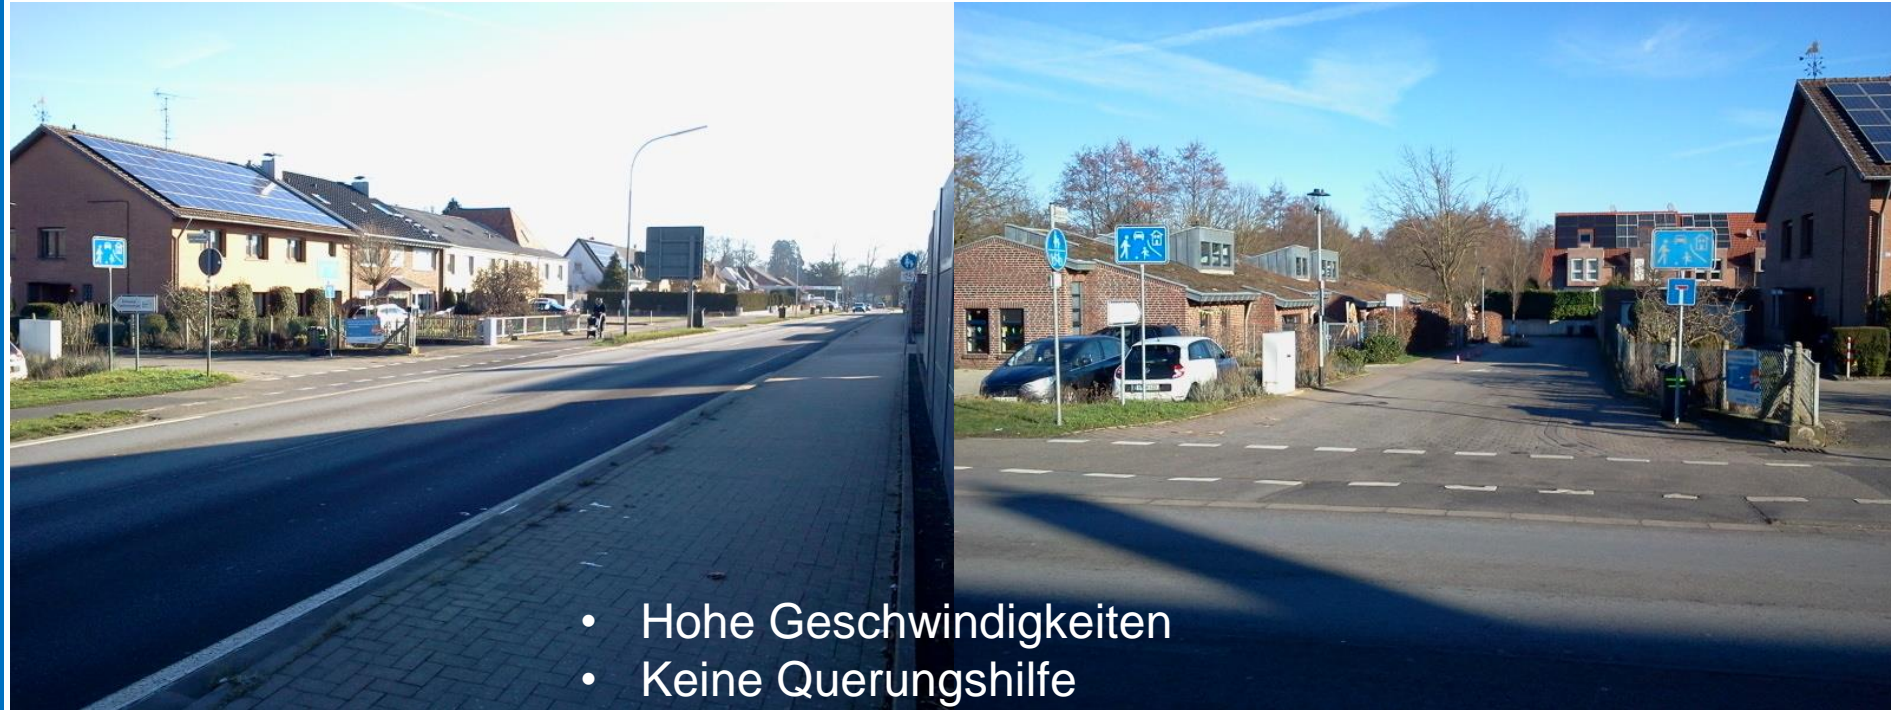
Problemstelle 23 Bilder

- Problematische Querung mit Kindern
- Viel Verkehr
- Kein Zebrastreifen, keine Querungshilfe
- Zu hohe Geschwindigkeiten (50 km/h)
Tempolimit sollte geschaffen werden
- Zu schnelle Fahrzeuge
- Lange Wartezeit zum Queren
- Viele Kinder aus Neubaugebiet queren hier

- Querungshilfe östlich der Einmündung Gangesallee (in Richtung Bushaltestelle)
 - Fußgängerüberweg (ggf. mit vorgezogenen Seitenräumen) oder
 - Mittelinsel

- Reduzierung der zul. Höchstgeschwindigkeit auf 30 km/h (Kita)

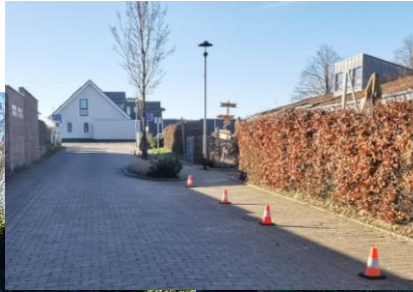
Problemstelle 24 Bilder

- Schlechte Sichtbeziehungen wegen Kurvenlage
- In Höhe der Mauer kein sicherer Gehbereich, Gehbereich vor Kita durch kleine Leitkegel gesichert
- Keine Schrittgeschwindigkeit

- Kontrollen (Ordnungsamt ggf. gemeinsam mit Polizei) im Verkehrsberuhigten Bereich (Kita und Parkplatz)
 - Parkverstöße mit Ahndung
 - Messung (Schritt-)Geschwindigkeit (ggf. Begleitung durch Presse)
- Regelmäßiger Grünschnitt (zur Einhaltung und Verbesserung der Sichtbeziehungen)
- Ggf. bauliche Sicherung des Gehbereichs vor der Kita
- Förderung der Fuß-/Radverkehrs:
Überdachte Abstellanlagen für Kinderwagen, Fahrradanhänger, Laufräder, Tretroller

- Bei Messung von zu hohen Geschwindigkeiten:
Schwellen zur Geschwindigkeitsreduzierung

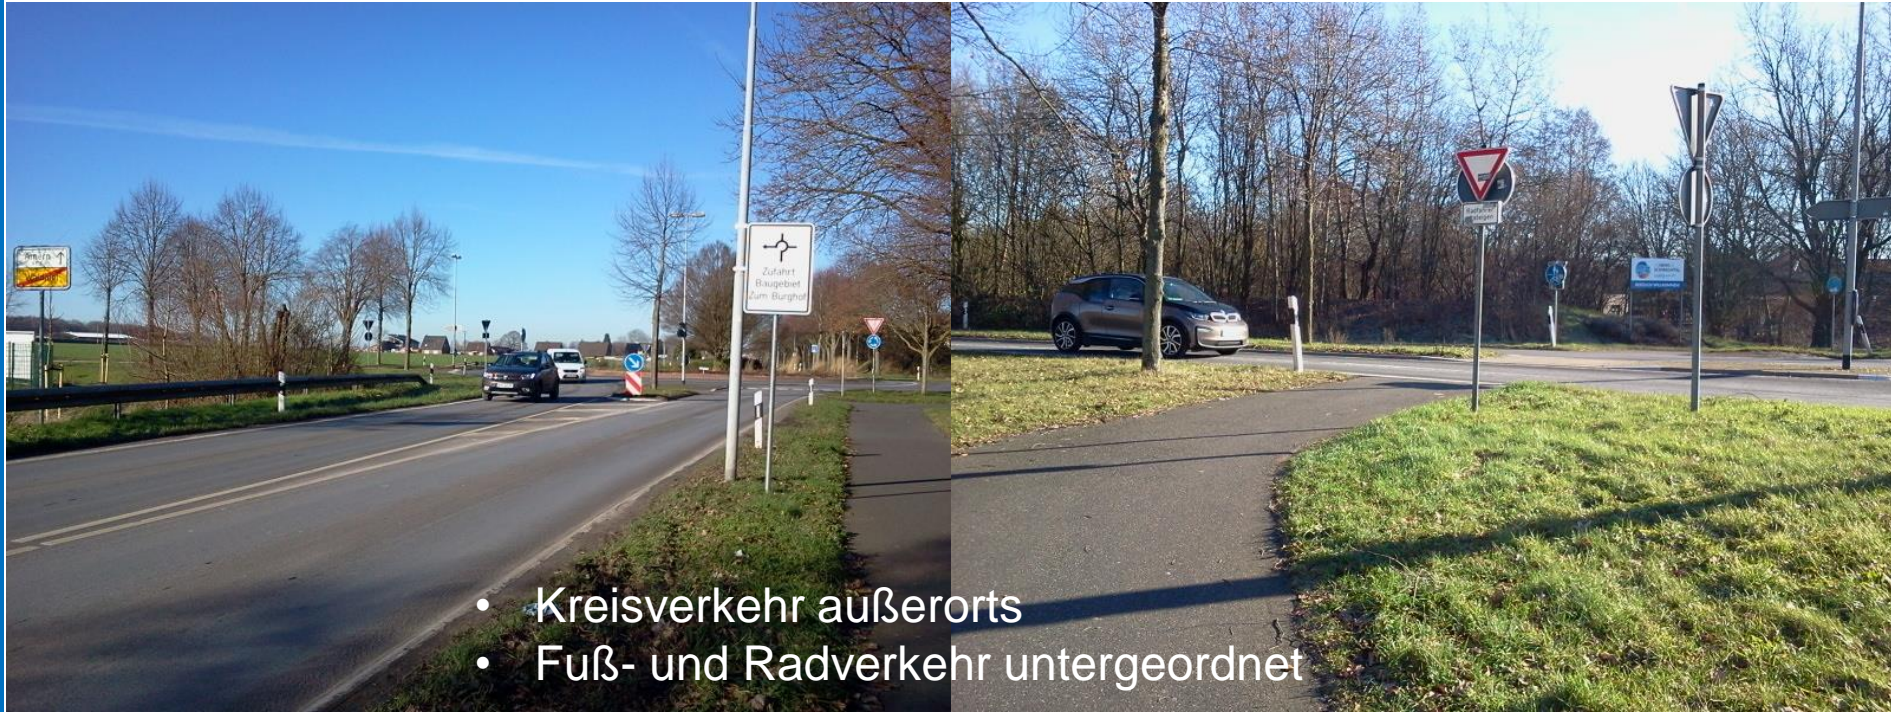
Problemstelle 25 Bilder

- Durchquerung KV für Kinder schwer und gefährlich, manche FZ halten, andere nicht
- Zebrastreifen fehlen
- Querung am Kreisverkehr schwierig
- Autofahrende beachten die Vorfahrtregeln am Kreisverkehr der Radfahrenden oft nicht
- Fahrzeuge sind sehr zügig unterwegs
- Gebüsch behindert die Sicht/Nordtangente Richtung Sportplatz ist schlecht einsehbar
- Vorfahrtregeln werden nicht eingehalten
- Überweg sehr gefährlich, weil sehr viel Verkehr/LKW/Busse/PKW
- Querung schwierig, kein FGÜ

- Wartepflicht der Radfahrenden durch Haltebalken verdeutlichen
- Ggf. Reduzierung der zul. Höchstgeschwindigkeit auf 50 km/h

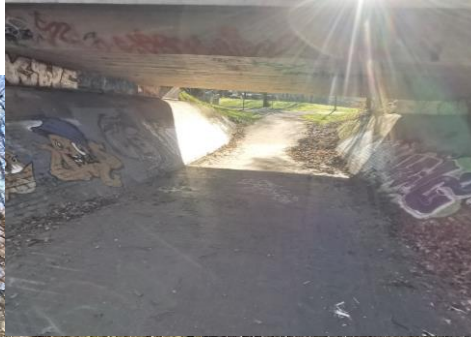
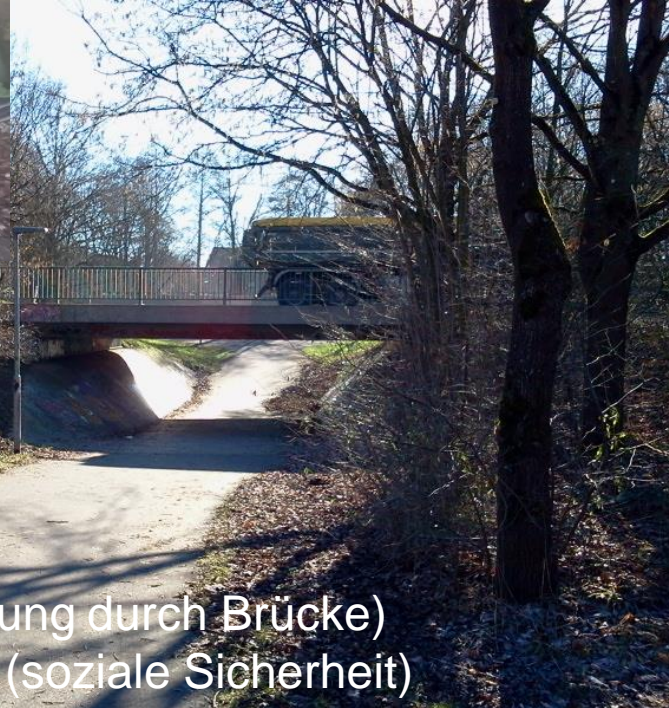
Problemstelle 26 Bilder

- Leuchte liegt über Brücke (Verschattung durch Brücke)
- Keine Beleuchtung unter der Brücke (soziale Sicherheit)

- Beleuchtung unter der Brücke installieren
- Überprüfung der Beleuchtung im Park

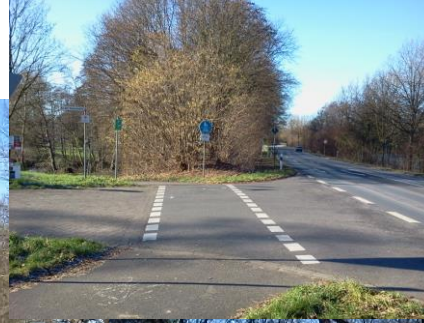
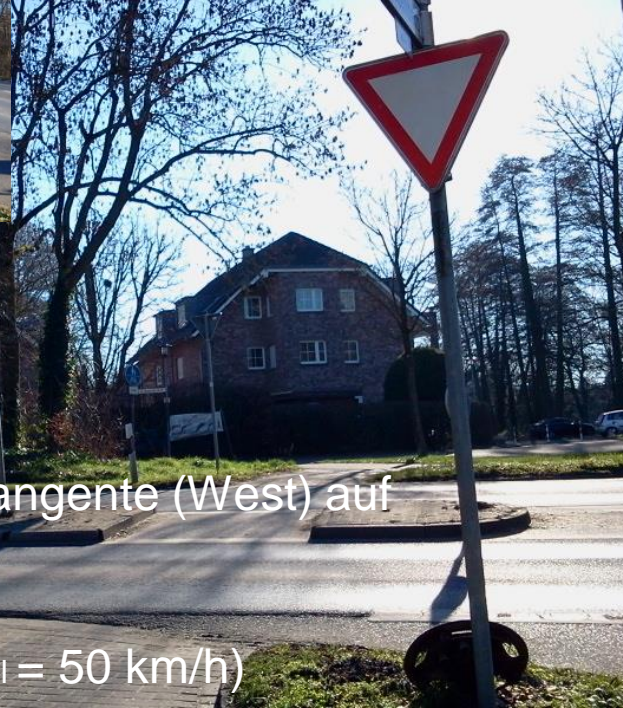
Problemstelle 27 Bilder

- Haltesichtweite von Fahrzeugen der Nordtangente (West) auf bevorrechtigte Radfahrende eingeschränkt
- Mittelinsel zu schmal
- Überschreitung der Geschwindigkeiten ($v_{zul} = 50 \text{ km/h}$)

- Messung und Überwachung der zul. Höchstgeschwindigkeit 50 km/h
- Beleuchtung der Querungsstelle prüfen
- Haltesichtweite von Fahrzeugen der Nordtangente (West) auf bevorrechtigte Radfahrende sicherstellen (Grünschnitt)

- (Bedarfs-)LSA für den Fuß-/Radverkehr
- oder
- Vergrößerung der Mittelinsel (mind. 2,50 m tief, 4 m breit)

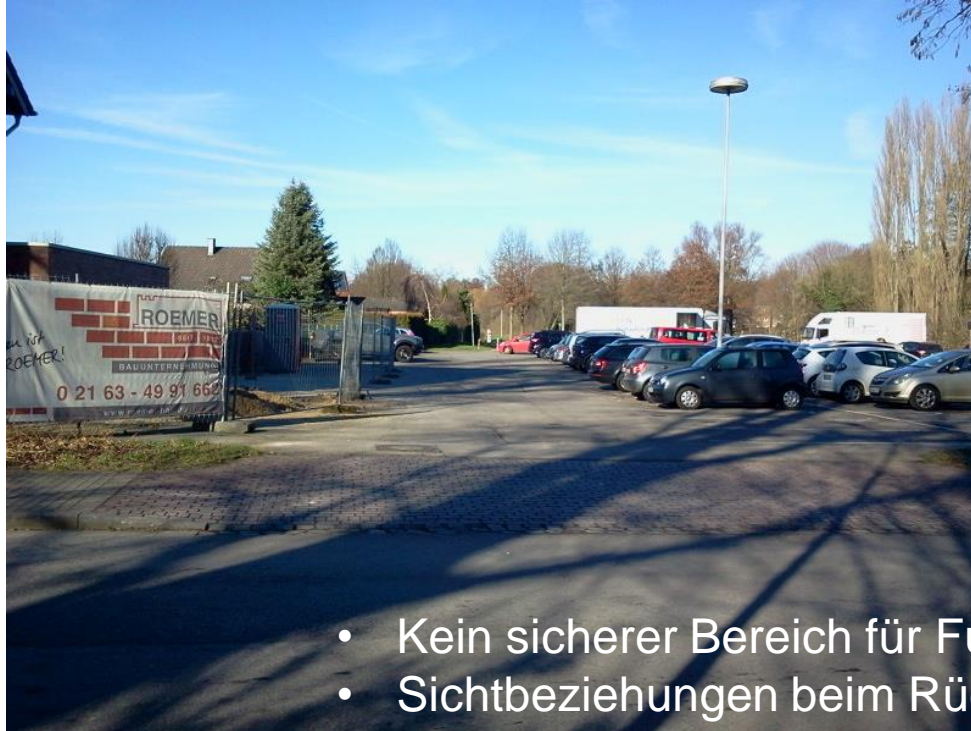
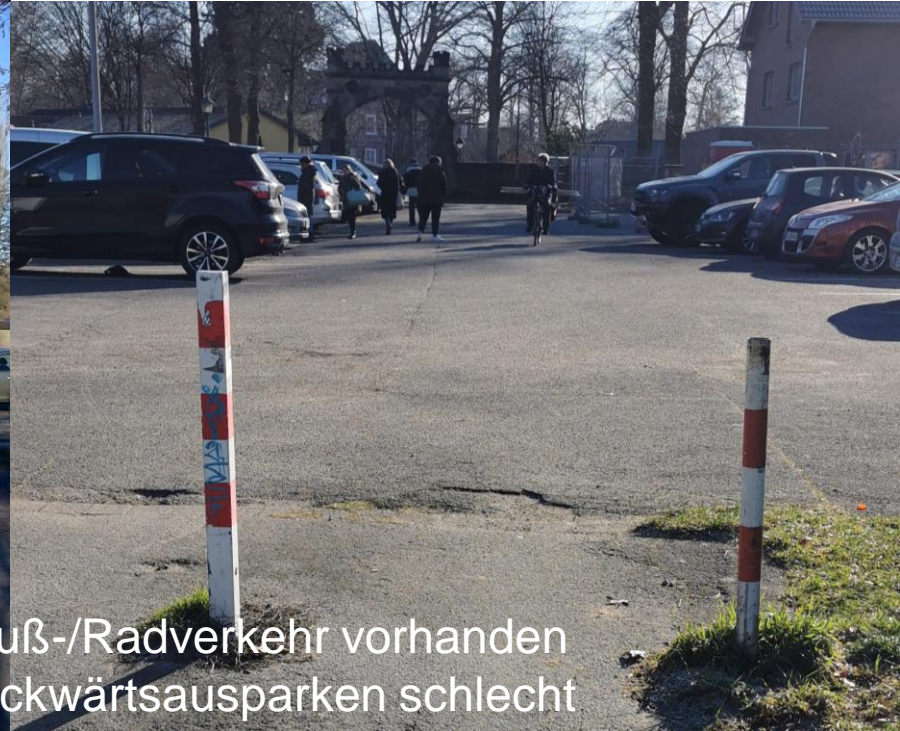
Problemstelle 28 Bilder

- Kein sicherer Bereich für Fuß-/Radverkehr vorhanden
- Sichtbeziehungen beim Rückwärtsausparken schlecht

- Ggf. Markierung eines Zwischenstreifens zum Ein- und Ausparken (Querparkstände) RAS 06 (Verbesserung der Sicht beim Zurücksetzen)
- Ggf. Markierung eines Schutzstreifens
- Ggf. Markierung eines gemeinsamen Geh- und Radwegs im Seitenraum

- Neuverteilung der Parkplatzfläche
Berücksichtigung eines (baulich gesicherten) Geh- und Radwegs

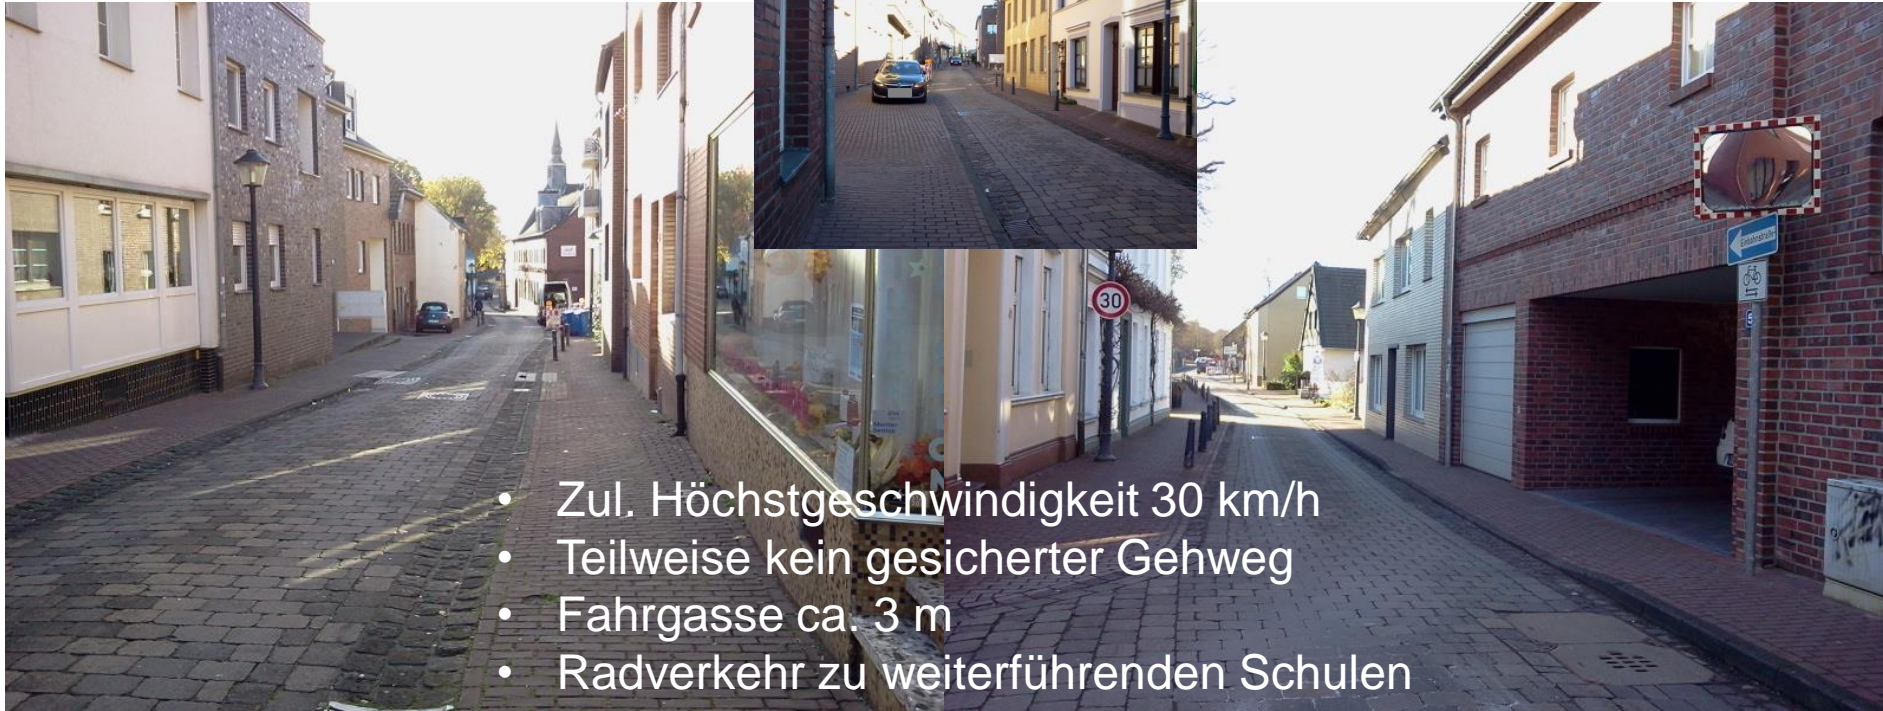
Problemstelle 29 Bilder

- Radfahrende fahren die Einbahnstraße hoch, es ist sehr eng
- Fuß-/Radweg ist zu schmal und auf der Straße ist es zu gefährlich
- Freigegeben für Radverkehr auch in Gegenrichtung der Einbahnstraße
- Kein Radweg, kein Schutzstreifen
- Straße sehr eng keine Ausweichmöglichkeit, für Radfahrende problematisch
- Nur Gehweg aber kein Radweg
- Enge Straße

- Gehbereiche (weiche Separation) gegen widerrechtliches Parken und Ausweichen sichern (ggf. Pfosten oder Leitelemente)
- Fahrgassenbreiten prüfen
in Bereichen < 3,50 m ggf. Gehweg für Radfahrende frei geben

- Neuverteilung der Flächen
(bei Öffnung der Einbahnstraße für entgegengerichteten Radverkehr: Fahrbahn 3,50 m)
- Berücksichtigung eines (baulich gesicherten) Gehwegs (bei $v_{zul} = 30$ km/h)

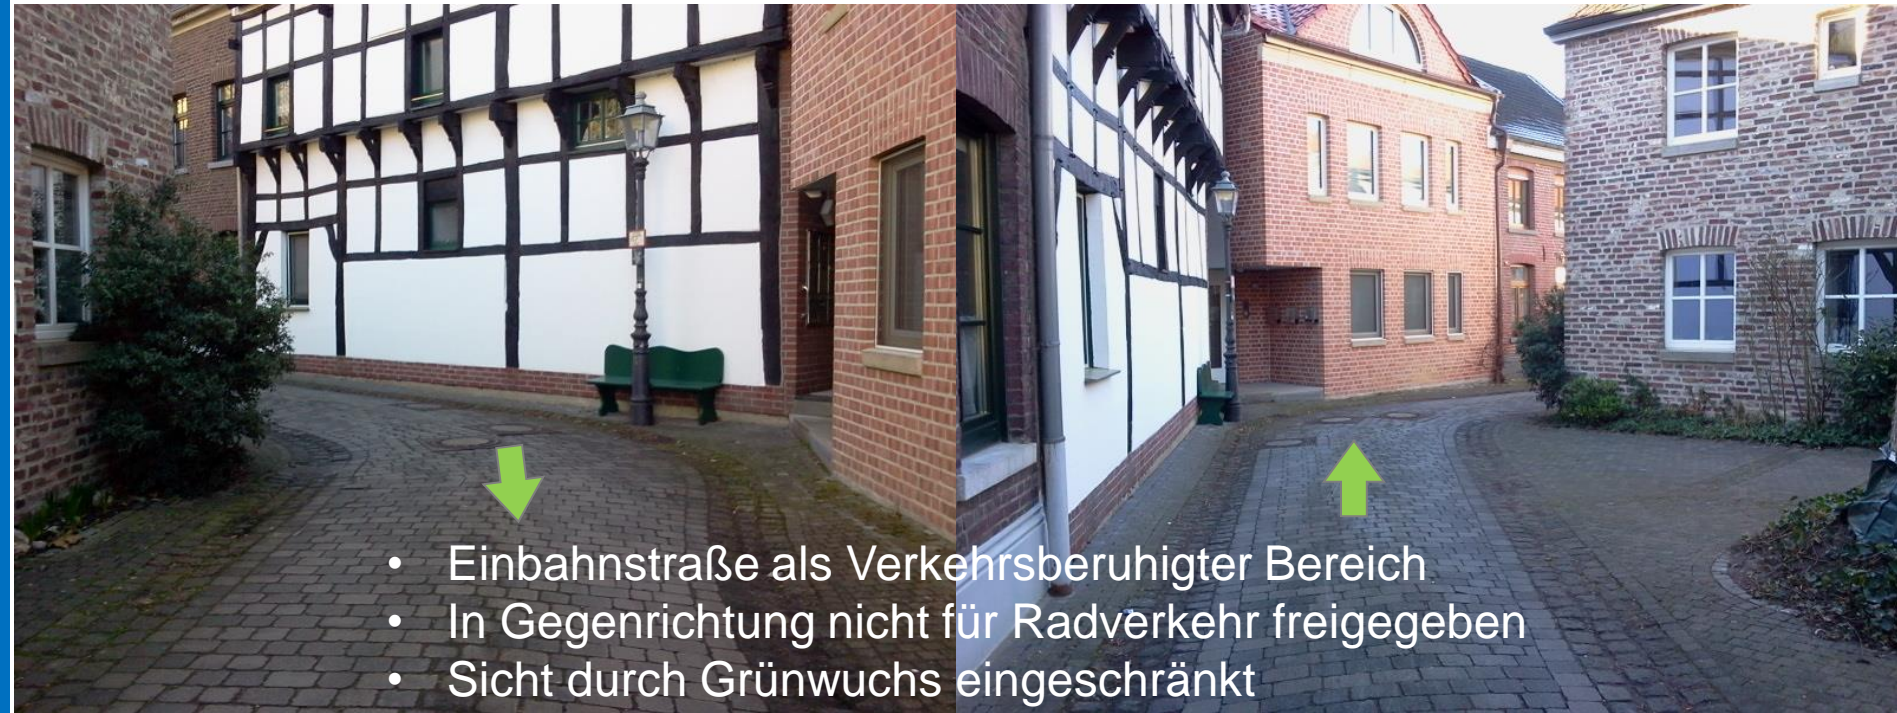
Problemstelle 30 Bilder

- Entgegenkommende Fahrzeuge sind erst sehr spät zu sehen
- Niederstraße und Schulstraße, enge geparkte Straße, fast kein Bürgersteig
- Fahrzeuge sind zu schnell
- Niederstraße nicht für Fahrräder in beide Richtungen freigegeben (so könnte Kreisverkehr an der Amenerstraße umgangen werden)

- Freigabe des Verkehrsberuhigten Bereichs für Radfahrende in Gegenrichtung (somit kann der Kreisverkehr Dülkener Str./St.Michael-Str. umfahren werden)
- Markierung von Piktogrammen (Zufußgehende und Radfahrende) in Außenkurve (beste Sichtbeziehungen zu fließendem Verkehr)
- Anordnung eines Verkehrsspiegels in Kurve
- Regelmäßiger Grünschnitt des Buschs auf ca. 0,8 m (Augenhöhe Pkw-Fahrender ca. 1 m)
- Messung und Überwachung der (Schritt-)Geschwindigkeit im Verkehrsberuhigten Bereich (ggf. wenn notwendig Schwellen vor Kurve installieren)

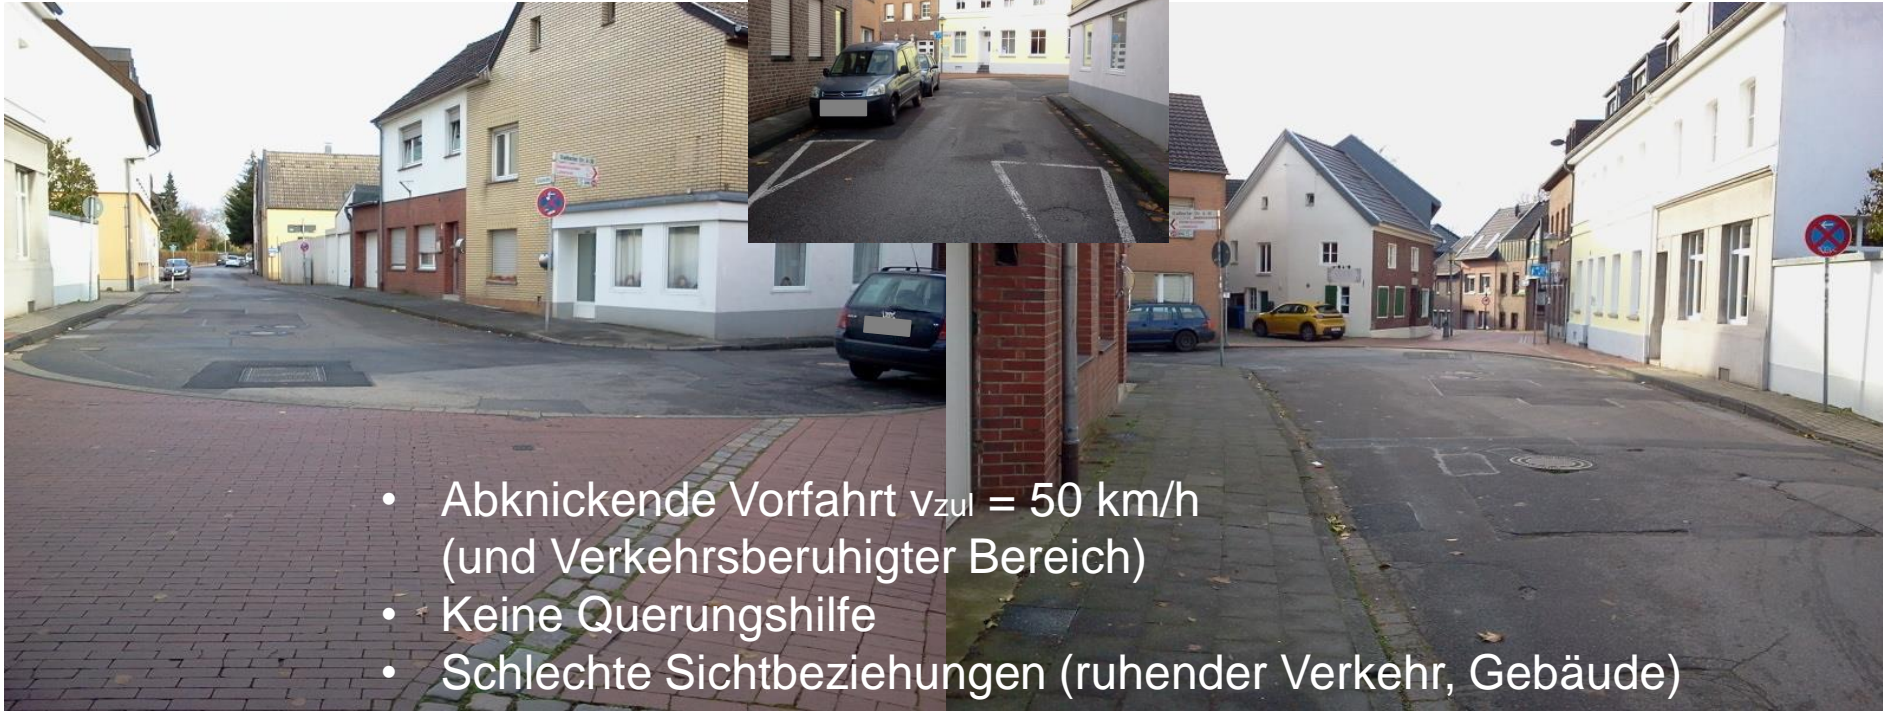
Problemstelle 31 Bilder

- Kein Fuß-Radweg
- Engstelle
- Straßenoberfläche in sehr schlechtem Zustand
- Schlechte Sicht (eng bebaut)
- Fehlende Querungshilfe
- Unübersichtliche Kreuzung
- Kein Bürgersteig
- Abknickende Vorfahrtstraße
- Fahrzeuge oft zu schnell
- Unübersichtliche, komplexe Querung für Kinder
- Eng beparkte Straße, fast kein Bürgersteig
- Fahrzeuge sind zu schnell

- Freihaltung der Sichtbeziehungen zum Überqueren der Gladbacher Straße (Haltesichtweite nach RAST) - vorgezogene Seitenräume (Markierung/Pfosten)
- Querungshilfe über Gladbacher Straße prüfen, insofern die Verkehrsbelastung über ca. 250 Kfz/h liegt (z.B. Fußgängerüberweg)
- Reduzierung der zul. Höchstgeschwindigkeit der Schulstraße auf 30 km/h
oder
Planung einer Radverkehrsanlage (ggf. Fahrradstraße)

- Planung ausreichend breiter Gehwege (zumindest einseitig in Gladbacher Straße und Schulstraße) sowie
Planung einer Tempo 30-Zone (Umgestaltung, so dass Radverkehr im Mischverkehr möglich ist)

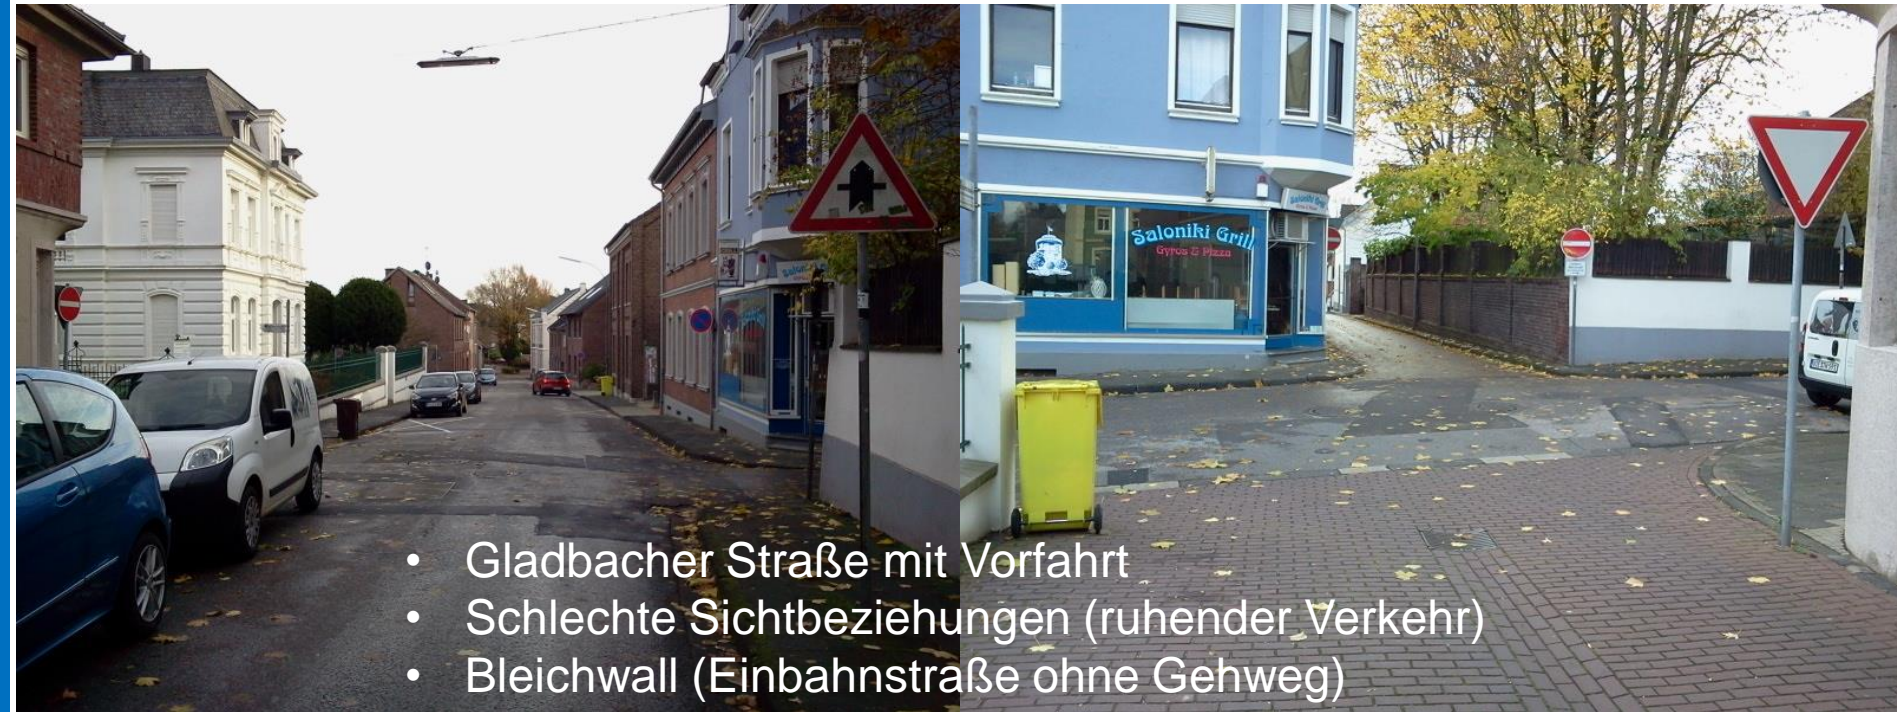
Problemstelle 32 Bilder

- Gladbacher Straße mit Vorfahrt
- Schlechte Sichtbeziehungen (ruhender Verkehr)
- Bleichwall (Einbahnstraße ohne Gehweg)

- Freihaltung der Sichtbeziehungen zum Überqueren der Gladbacher Straße (Haltesichtweite nach RAS) - vorgezogene Seitenräume (Markierung/Pfosten)
- Querungshilfe über Gladbacher Straße prüfen, insofern die Verkehrsbelastung über ca. 250 Kfz/h liegt (z.B. Fußgängerüberweg)
- Reduzierung der zul. Höchstgeschwindigkeit (Im Bleichwall, kein Gehweg: ggf. Anordnung eines Verkehrsberuhigten Bereichs)

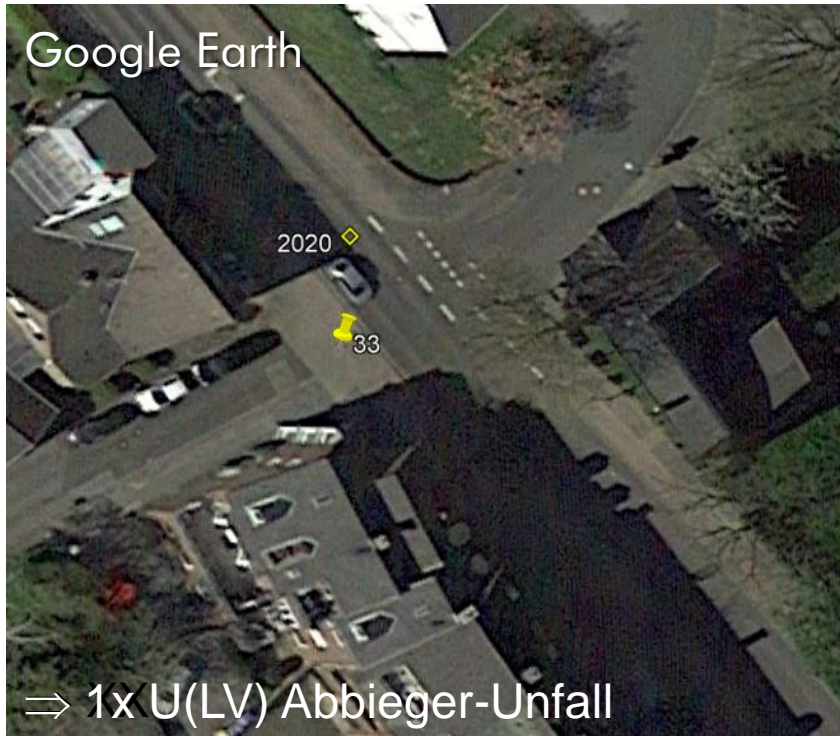
Unfälle Kat. 1-3
2018-2021

⇒ 1x U(LV) Abbieger-Unfall

- Keine FG/RF Unfälle

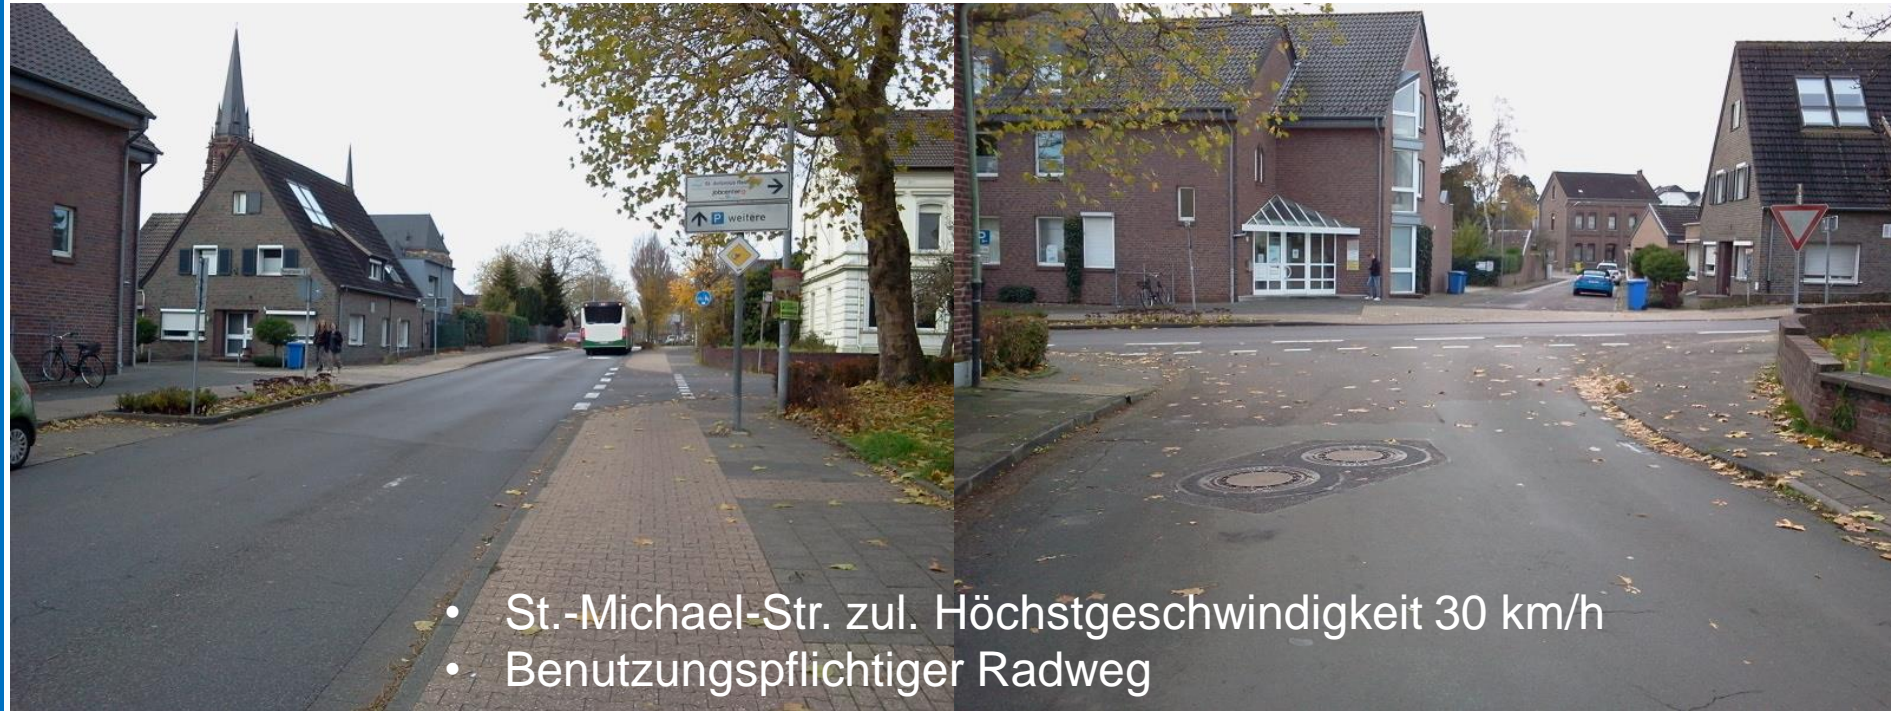
Problemstelle 33 Bilder

- Schwierige Querung
- Fahrzeuge zu schnell
- Missachtung Zebrastreifen (darum wird er nicht genutzt)*
- Schwierige Querung
- Fahrzeuge missachten Zebrastreifen*
- Fahrzeuge zu schnell
- Keine gute Einsicht wegen parkenden Autos
- Viele Radfahrende und Kinder auf dem Weg

- Keine Maßnahme
Empfehlung Schulwegplan:
Grundschulkinder, die östlich der St.-Michael-Str. gehen, können der Hospitalstraße folgen,
solche die westlich gehen, sollen an der Schulstraße queren

- Gehwegüberfahrt (Vorrang Gehende, wie in Hospitalstraße West)

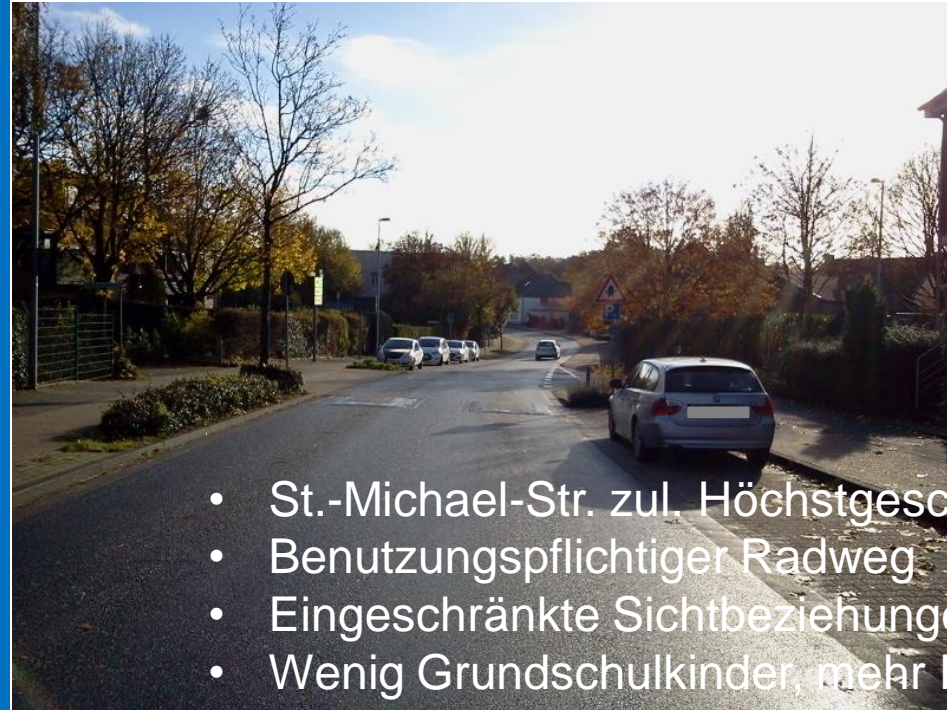
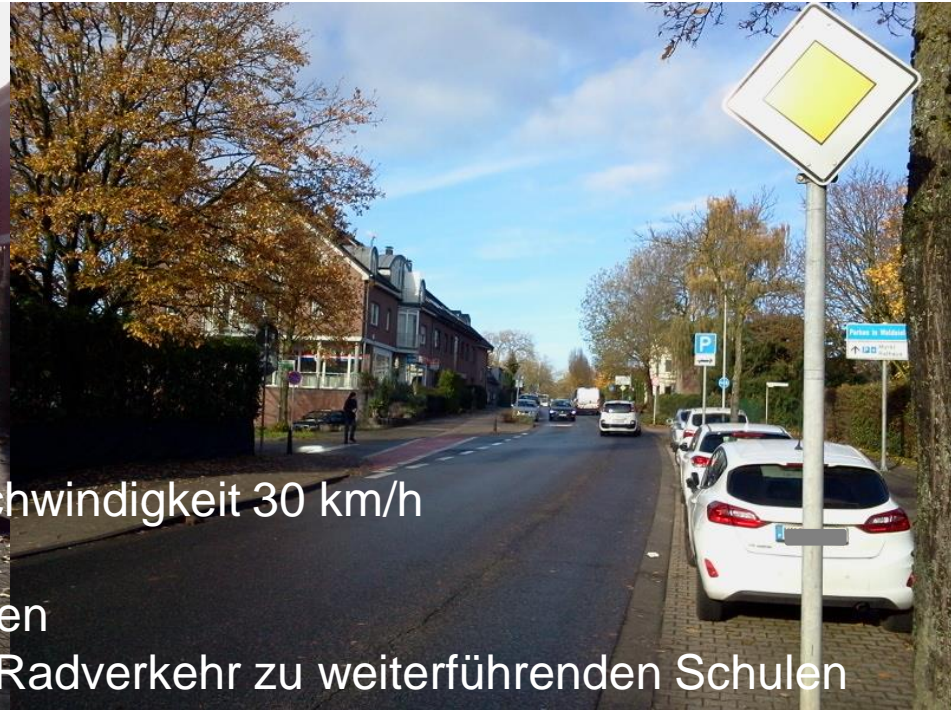
Problemstelle 34 Bilder

- St.-Michael-Str. zul. Höchstgeschwindigkeit 30 km/h
- Benutzungspflichtiger Radweg
- Eingeschränkte Sichtbeziehungen
- Wenig Grundschul Kinder, mehr Radverkehr zu weiterführenden Schulen

- Überprüfung und Herstellung der Sichtbeziehungen an Überquerungsstellen (Haltesichtweite RASSt 06)
 - östlicher Seitenraum St.-Michael-Str. südlich der Weiherstraße
 - östlicher Seitenraum St.-Michael-Str. nördlich der Weiherstraße
 - westlicher Seitenraum St.-Michael-Str. nördlich der Weiherstraße
- Messung und Überwachung der Geschwindigkeiten
(falls notwendig, weitere bzw. wirksame geschwindigkeitsreduzierende Elemente anordnen, RASSt 06)

- Kreisverkehr mit FGÜs und Mittelinseln

- Reduzierung der Längsparkstände im Einmündungsbereich (Ost) und Herstellung einer (geteilten) Mittelinsel über die St.-Michael-Str. mit Aufstellbereich für linksab- und linkseinbiegenden Radverkehr (ERA 2010) ggf. in Kombination mit einem einseitigen Fußgängerüberweg (südlich der Einmündung)
- Radweg im Bereich der Einmündung Fahrbahnnahe führen (mind. 10 m vorher ERA 2010)

- Fuß-/Radverkehrs-LSA über St.-Michael-Straße

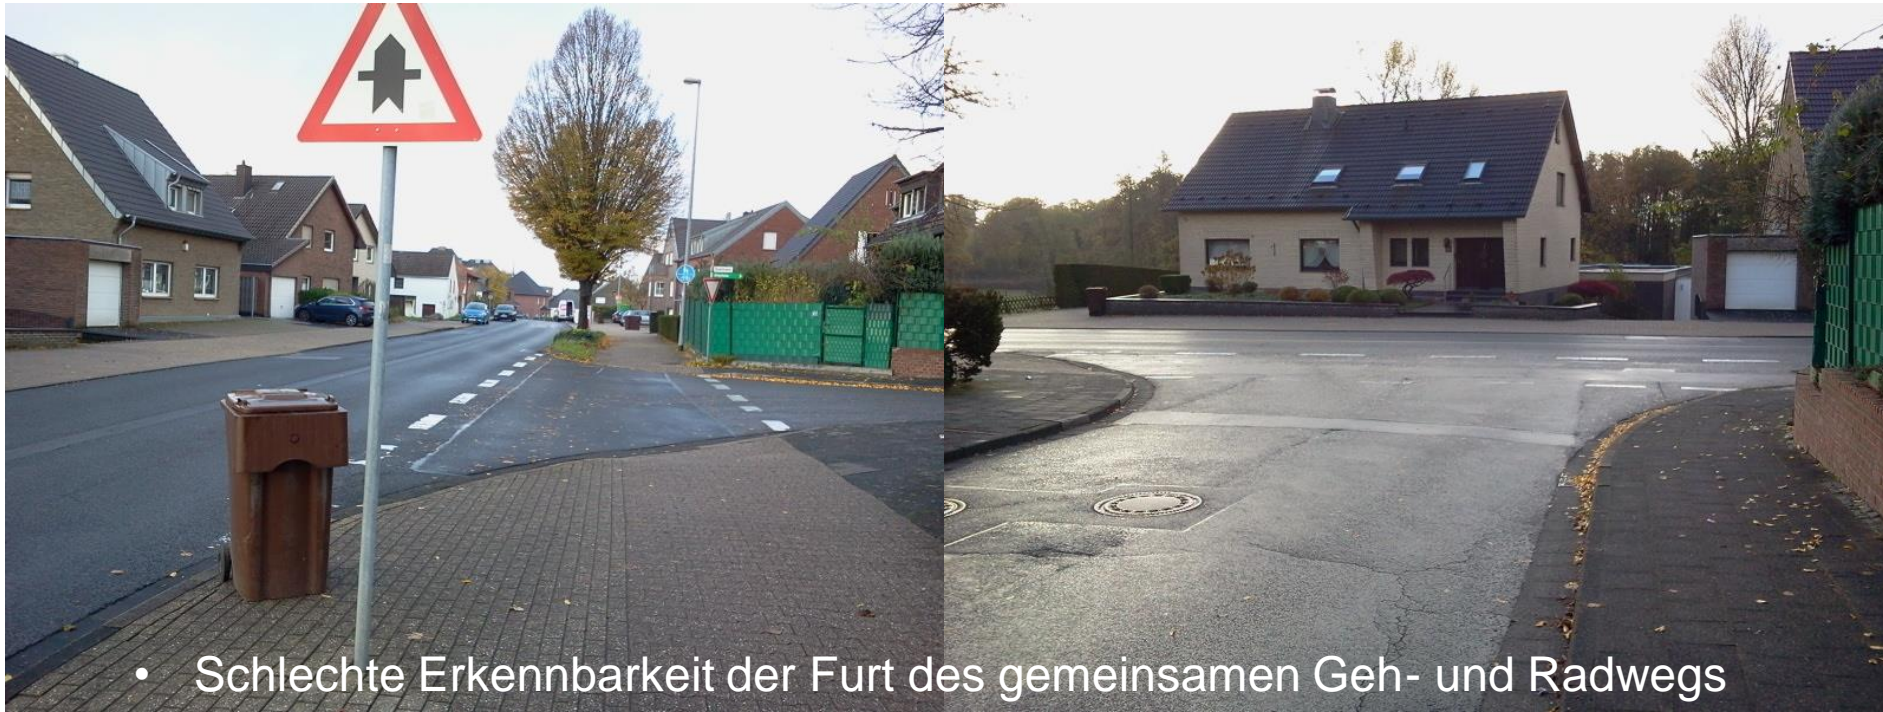
Problemstelle 35 Bilder

- Querung problematisch
- Besonders in der dunklen Jahreszeit
- Fehlende Querungshilfe
- Sehr unübersichtlich
- Gladbacher Str. schwer zu überqueren (an allen Einmündungen)
- Fahrzeuge oft viel zu schnell
- Abbieger achten nicht auf Kinder/Radfahrende
- Fahrzeuge halten selten für Gehende/Radfahrende an
- **Sehr unübersichtlich**

- Empfehlung Schulwegplan:
Hier keine Querung über Gladbacher Str., eine sichere Quermöglichkeit sollte an der Einmündung Am Zoppenberg hergestellt und genutzt werden
- Roteinfärbung der Furt des gemeinsamen Geh- und Radwegs (ERA 2010) (solange die Benutzungspflicht für Radfahrende auf dem gem. Geh- und Radweg existiert)
- Messung und Überwachung der Geschwindigkeiten
(falls notwendig, weitere bzw. wirksame geschwindigkeitsreduzierende Elemente anordnen, RAST 06)

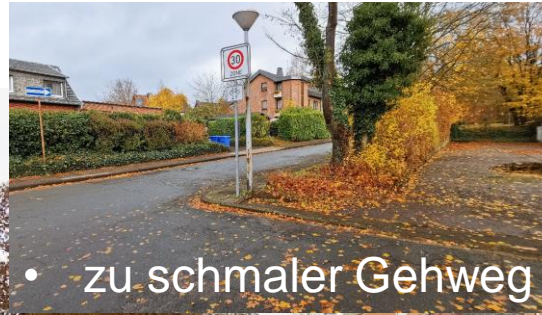
Problemstelle 36 Bilder

- Keine Furtmarkierung des (gem. Geh- und) Radwegs
- Keine Querungshilfe über die Gladbacher Str.
- Vzul. Richtung Osten 30 km/h, Vzul. Richtung Westen 50 km/h

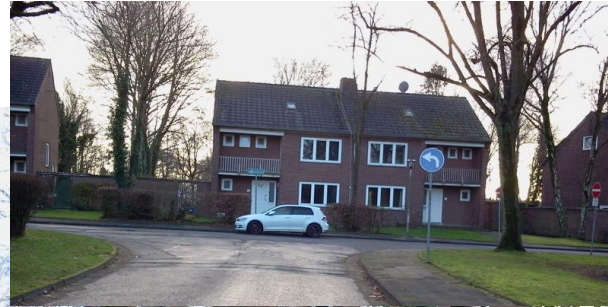
Problemstelle 38 Bilder

- Einbahnstraße (für Radfahrende in Gegenrichtung frei)
- Gehwege beidseitig ca. 1,35 m, Fahrbahnbreite ca. 5,60 m
- Tempo-30-Zone
