HINWEISE SCHWALMTAL (11 KITA, 2 GS, 3 WS)

Übersicht PS 21 - 34 (Waldniel)

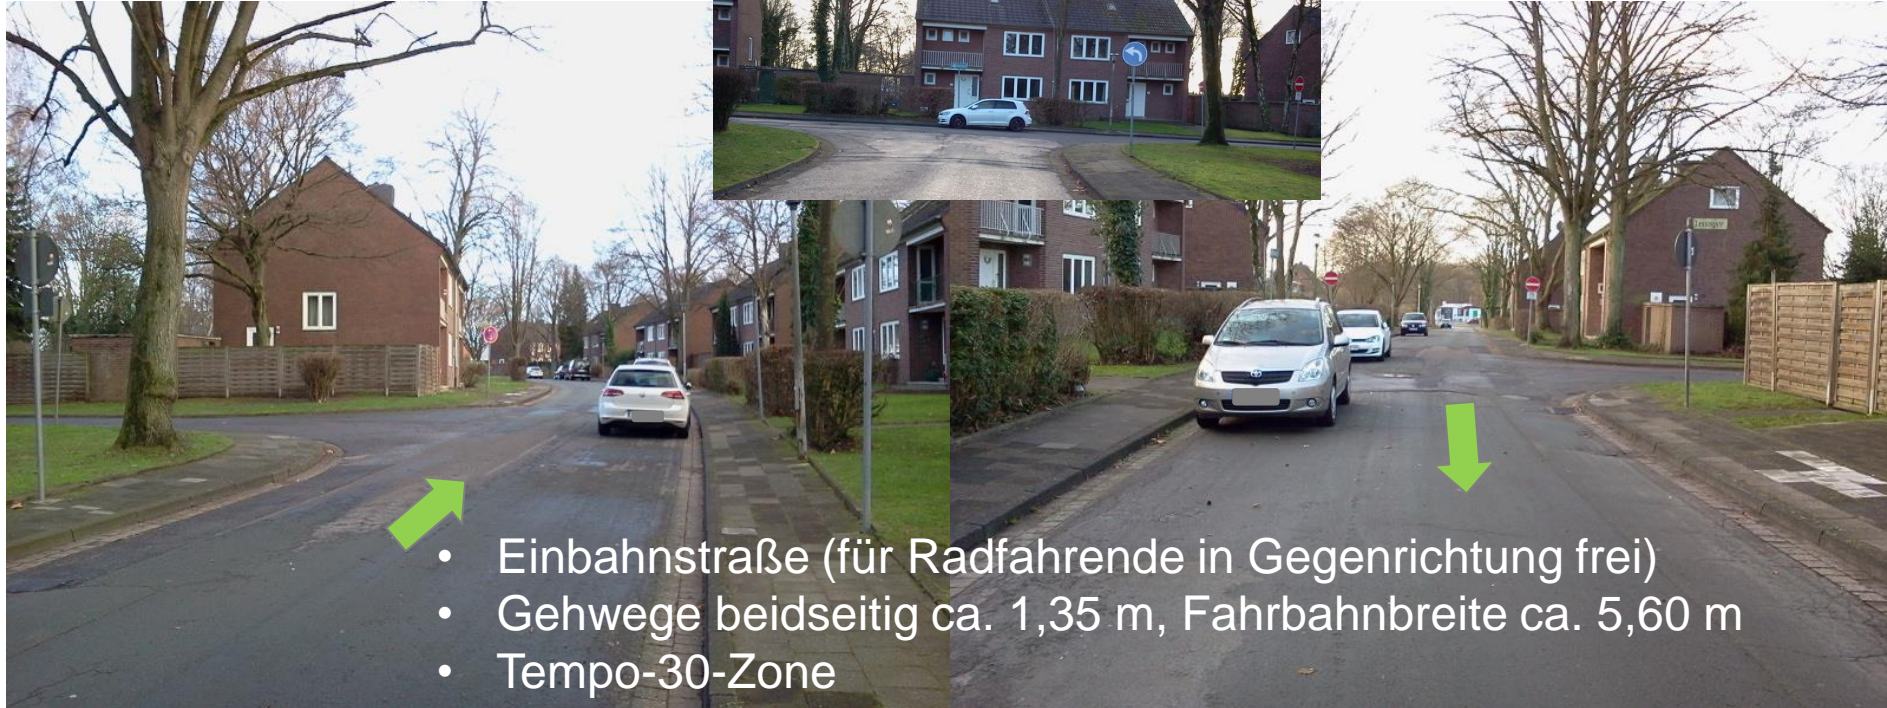
Problemstelle 38 Bilder

- Einbahnstraße (für Radfahrende in Gegenrichtung frei)
- Gehwege beidseitig ca. 1,35 m, Fahrbahnbreite ca. 5,60 m
- Tempo-30-Zone

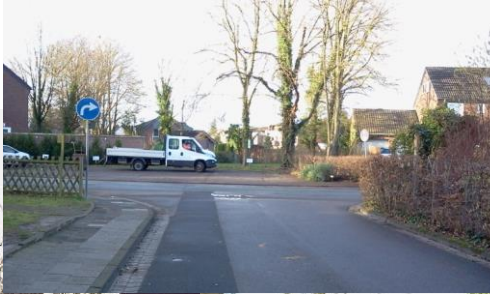
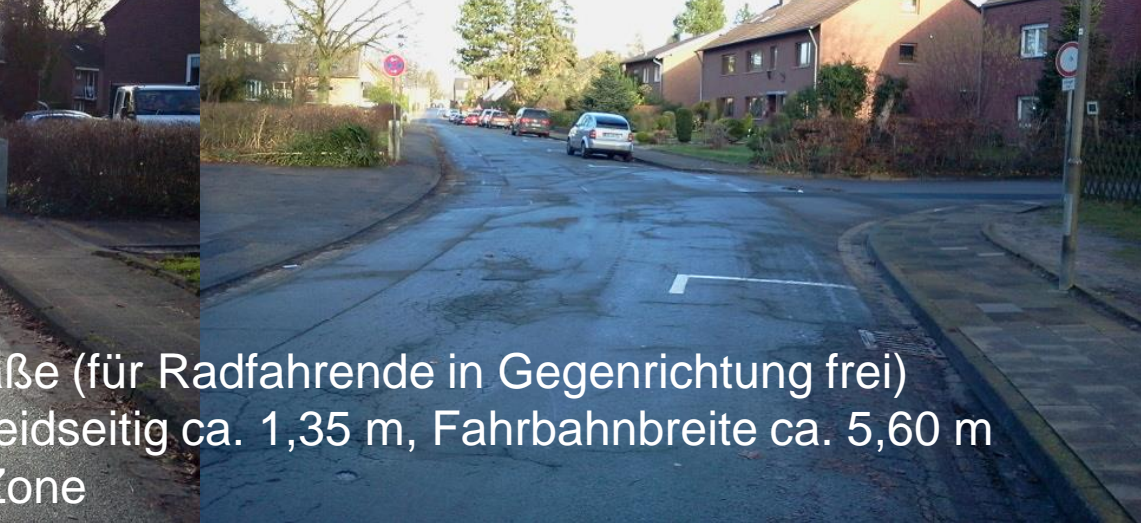
Problemstelle 40 Bilder

- Einbahnstraße (für Radfahrende in Gegenrichtung frei)
- Gehwege beidseitig ca. 1,35 m, Fahrbahnbreite ca. 5,60 m
- Tempo-30-Zone

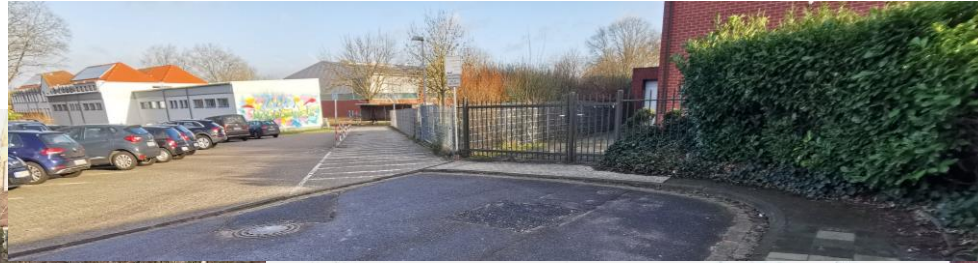
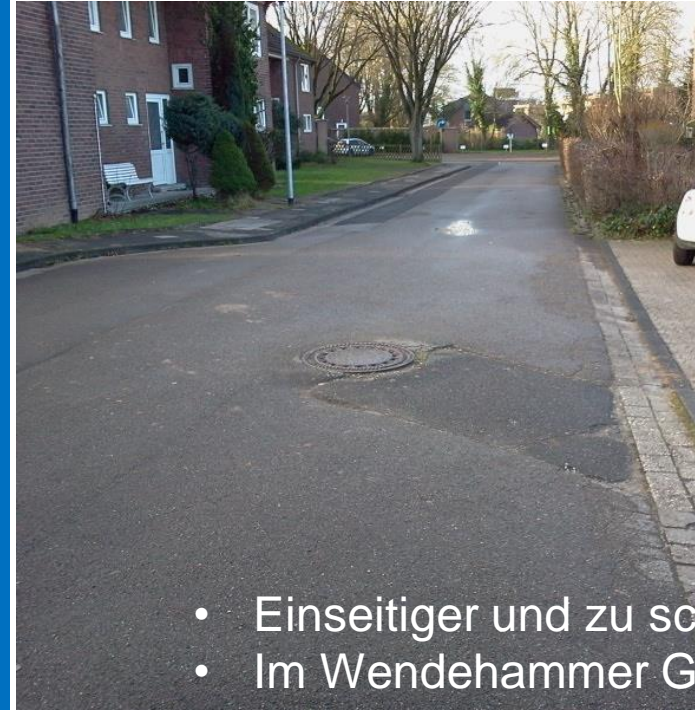
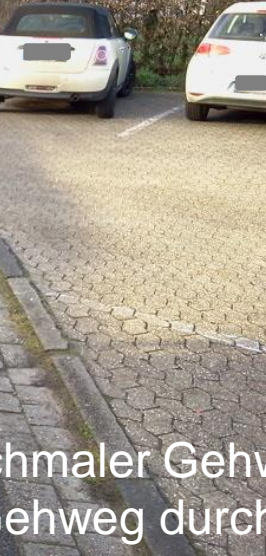
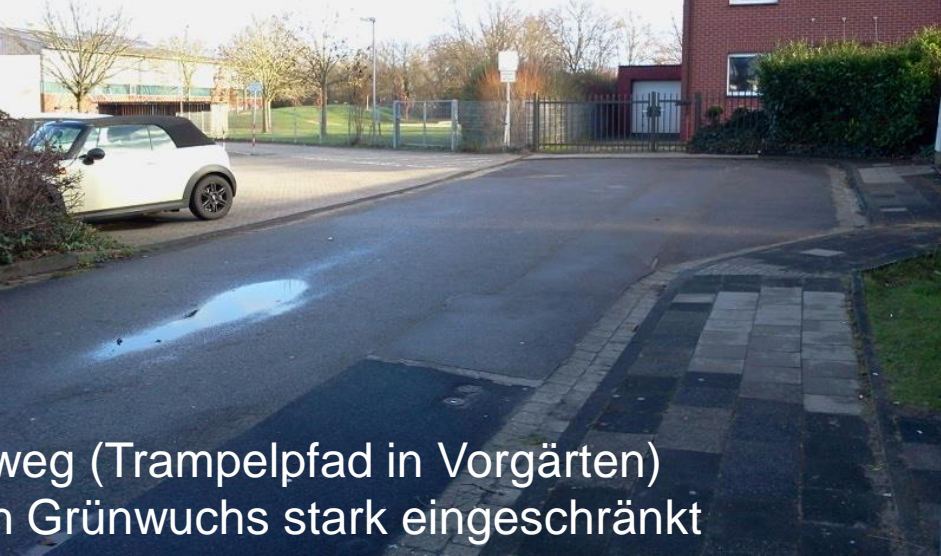
Problemstelle 41 Bilder

- Einseitiger und zu schmaler Gehweg (Trampelpfad in Vorgärten)
- Im Wendehammer Gehweg durch Grünwuchs stark eingeschränkt

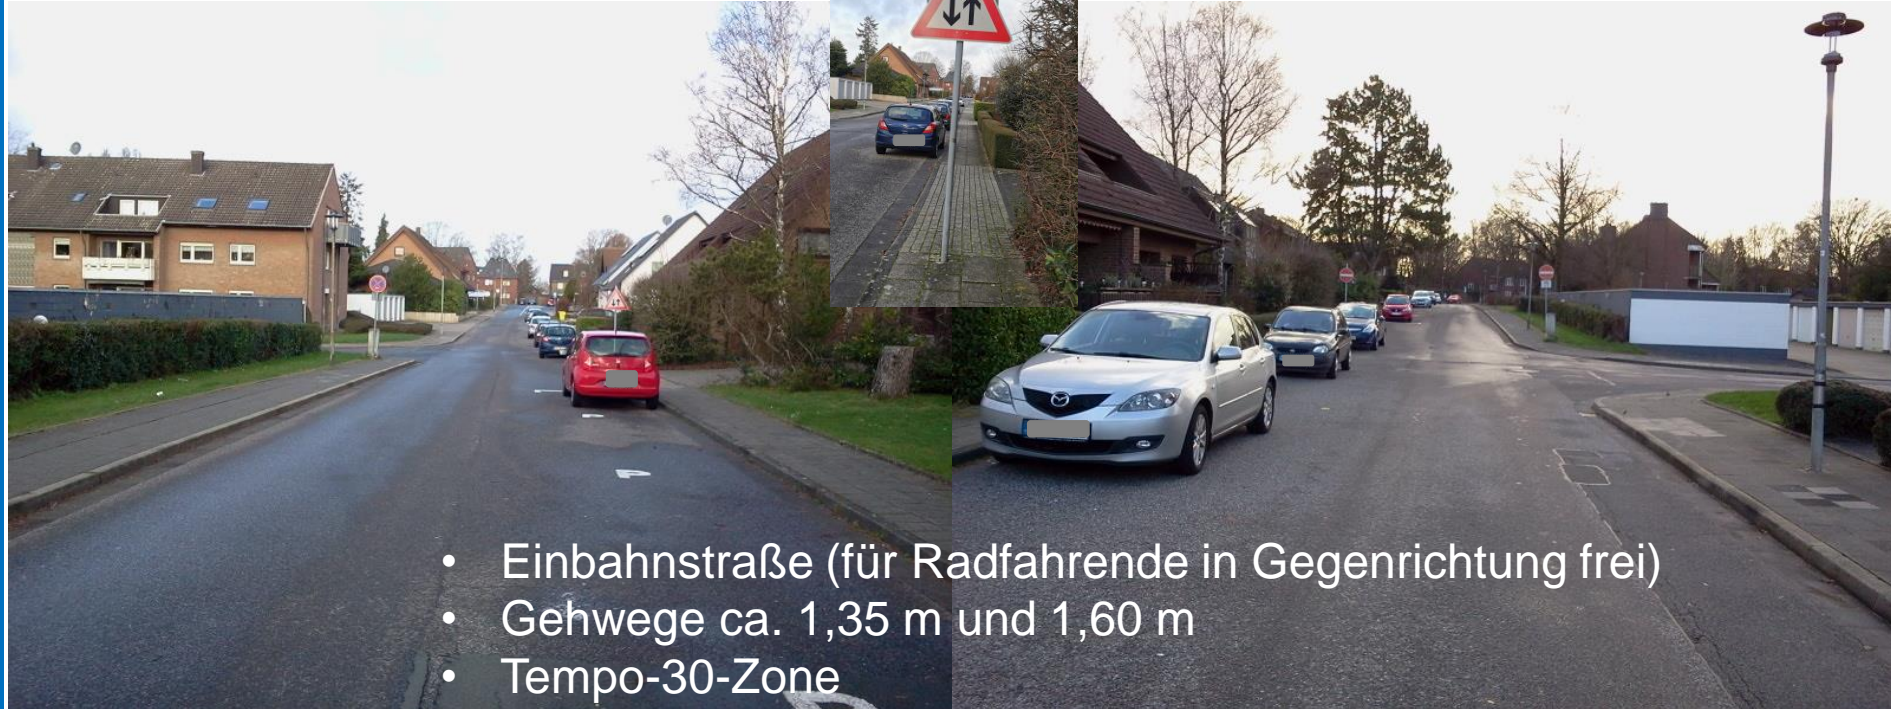
Problemstelle 42 Bilder

- Einbahnstraße (für Radfahrende in Gegenrichtung frei)
- Gehwege ca. 1,35 m und 1,60 m
- Tempo-30-Zone

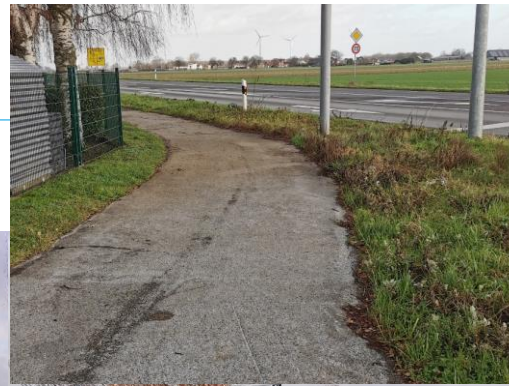
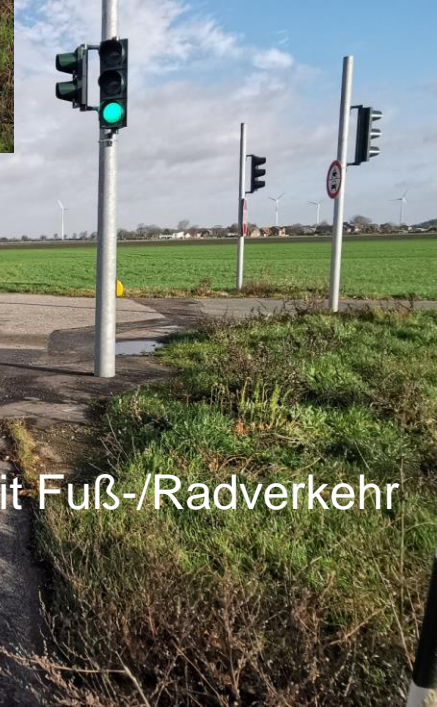
Problemstelle 46 Bilder

- Bedingt verträgliche Signalisierung rechtsabbieger L475 mit Fuß-/Radverkehr mit schlechten Sichtbeziehungen
- Radverkehr weiterf. Schulen entlang Heerstraße
- Geringe Aufstellfläche für Fußverkehr

- Nachweis der Haltesichtweite von Fahrzeugen der L475 (Nord) auf bedingt verträglich signalisierte Fuß-/Radverkehrsfurt
oder:
Änderung der Schaltung (keine bedingt verträgliche Signalisierung)
- Überprüfung der Grünphase für Fußverkehr über die Furt der L475
- hier queren auch Grundschul Kinder (Gehgeschwindigkeit 0,8-1,0 m/s),
Querung bis fast zum Ende der Furt, bevor diese wieder rot wird
- Verdeutlichung der Überleitung der Radverkehrsführung von der Heerstraße (Ost) in Richtung L475 (West) (z.B. durch Piktogramme)
- Messung und Überwachung der Geschwindigkeiten / Rotlichtfahrten

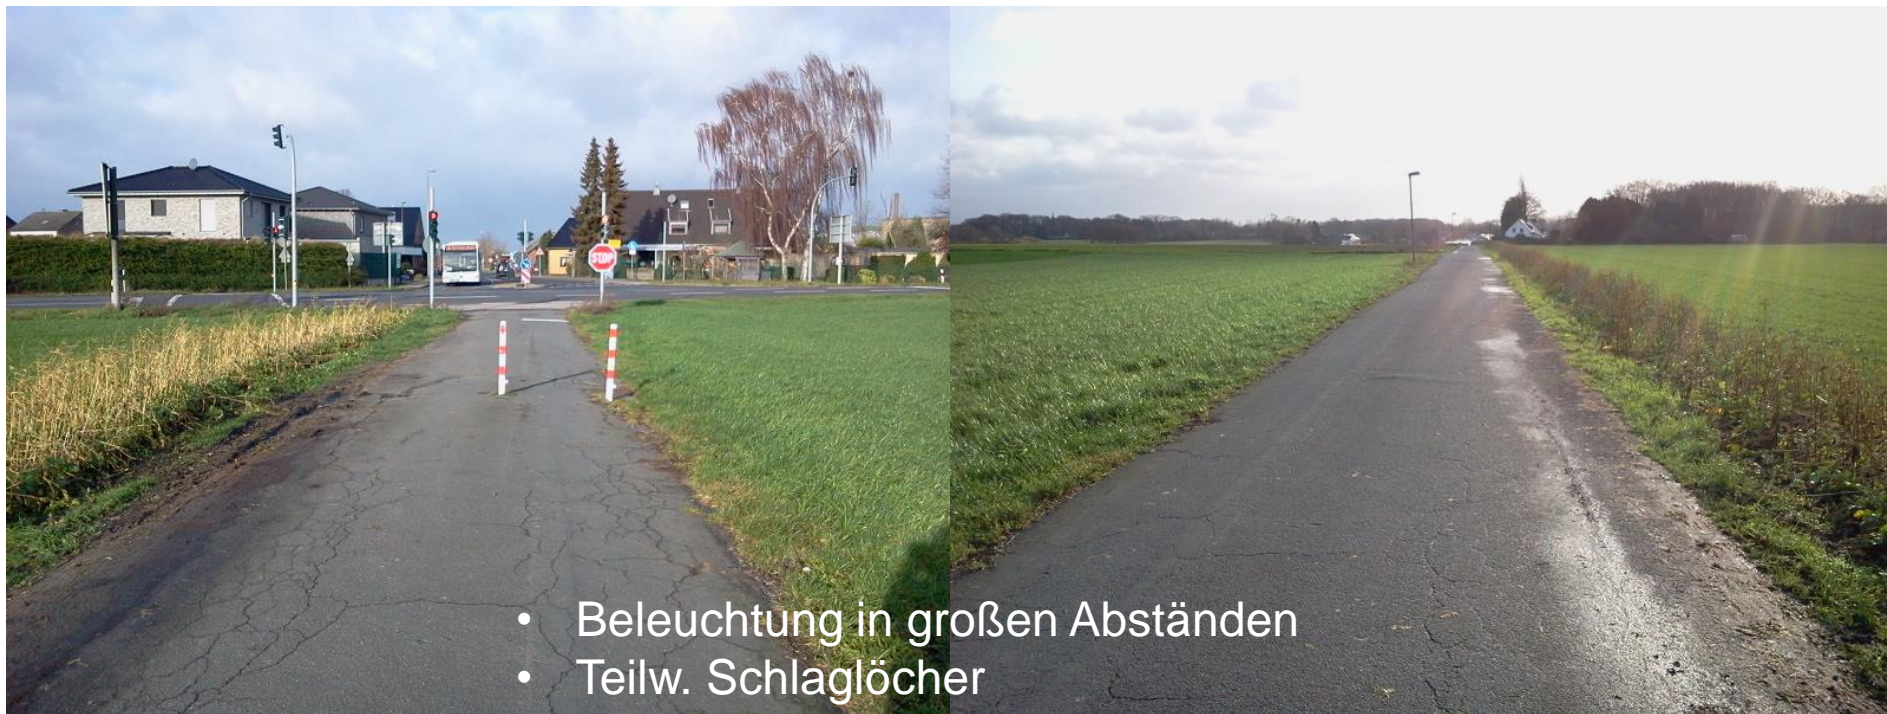
Problemstelle 47 Bilder

- Beleuchtung in großen Abständen
- Teilw. Schlaglöcher

- Überprüfung und ggf. Verbesserung der Beleuchtung
- Zustandserfassung (Griffigkeit, Schlaglöcher) und Erhaltungsmaßnahmen

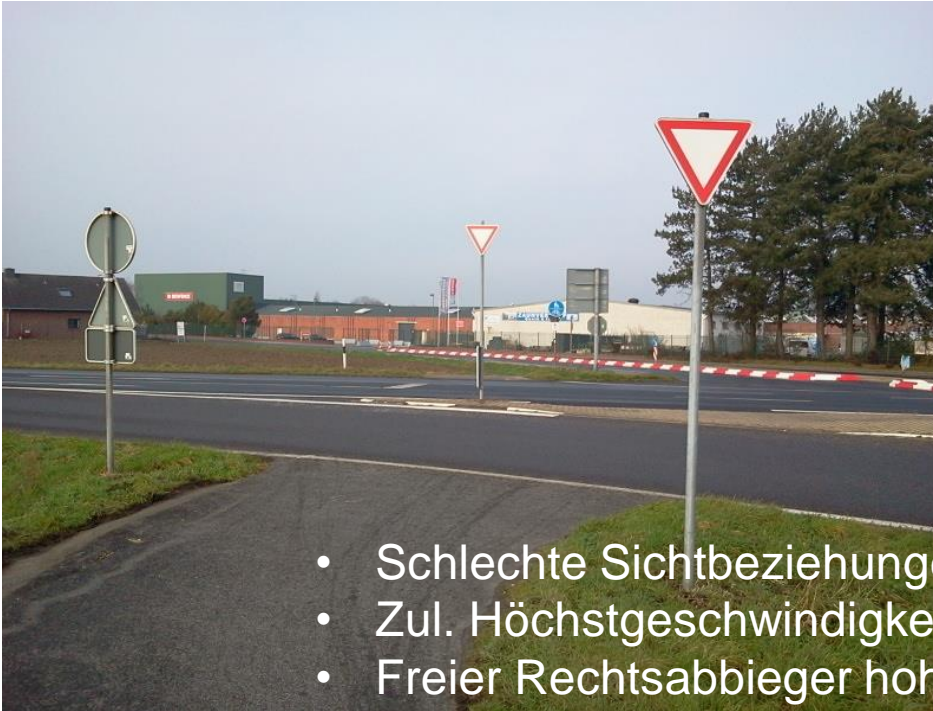
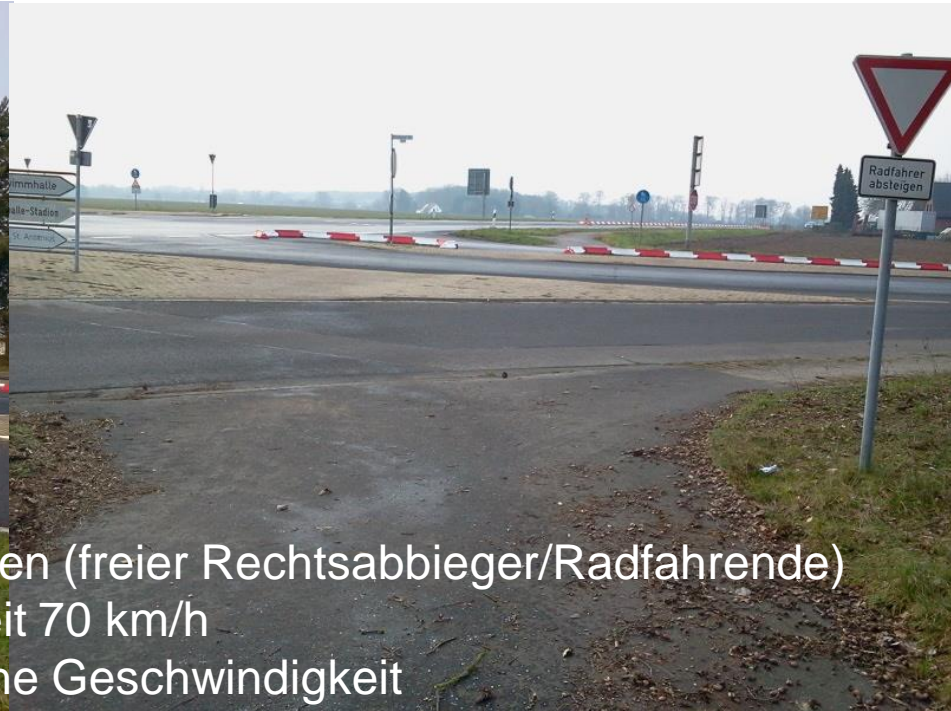
Problemstelle 48 Bilder

- Schlechte Sichtbeziehungen (freier Rechtsabbieger/Radfahrende)
- Zul. Höchstgeschwindigkeit 70 km/h
- Freier Rechtsabbieger hohe Geschwindigkeit

- Signalisierung des Knotenpunktes
(keine bedingt verträgliche Signalisierung der Fuß-/Radverkehrsfurten)

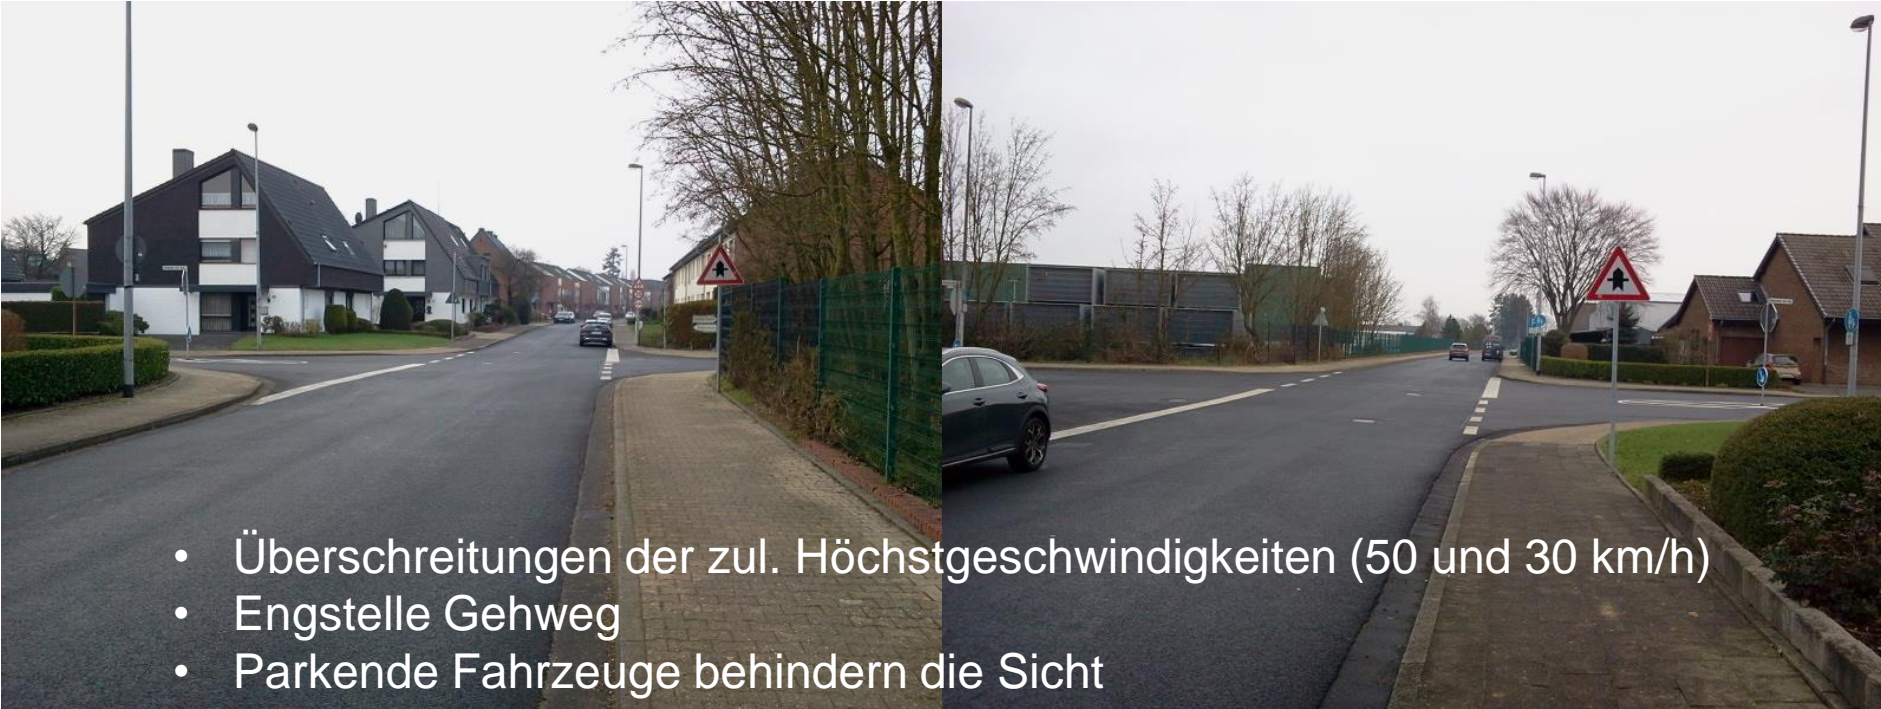
Problemstelle 49 Bilder

- Überschreitungen der zul. Höchstgeschwindigkeiten (50 und 30 km/h)
- Engstelle Gehweg
- Parkende Fahrzeuge behindern die Sicht

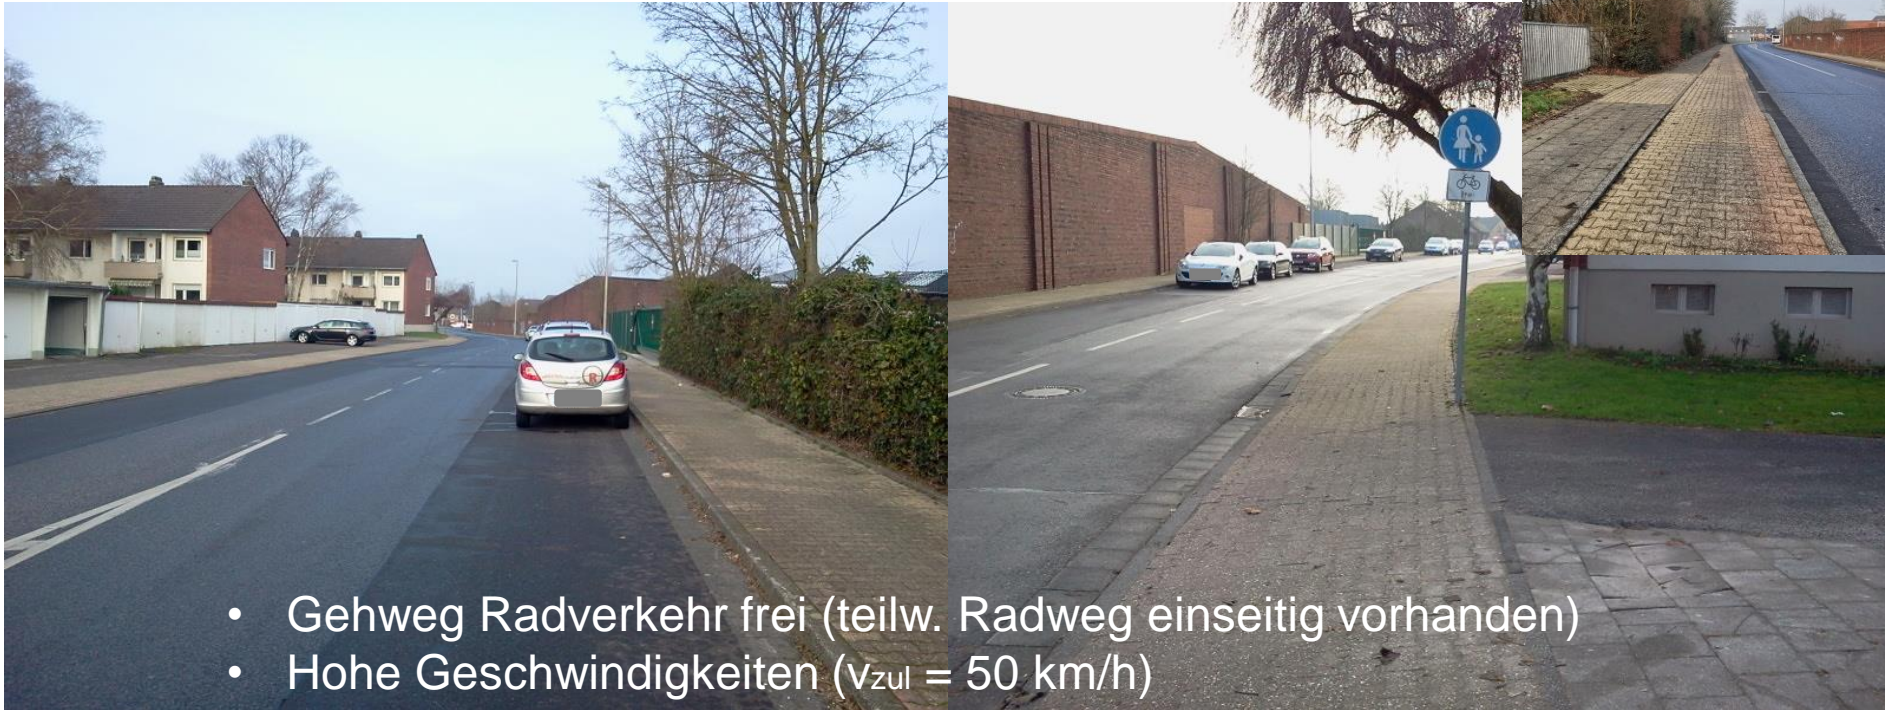
Problemstelle 50 Bilder

- Zwischen Sechs Linden und Waldnieler Straße mit dem Fahrrad 2x Seitenwechsel nötig, die Querung ist sehr gefährlich
- Überhangende Büsche zwingen zur Weiterfahrt auf der Straße
- Kein Radweg
- Geh- und Radweg ist zwischen Dülkener Straße und Eickener Straße mit dem Rad nicht befahrbar, Bäume/Gebüsch und parkende Fahrzeuge auf dem Gehweg
- **Fahrzeuge sind zu schnell**

Problemstelle 50 Maßnahmenvorschläge

Priorisierung: 1

- Messung und Überwachung der zul. Höchstgeschwindigkeit auf der Eickener Str.
- Hol- und Bringzone in Höhe des Stichwegs zu den weiterf. Schulen (Haus Nr. 32-34 bis Querstraße)
 - jeweils ca. 5 Stellplätze im östlichen und westlichen Seitenraum versetzt zueinander
 - Querungshilfe (Mittelinsel) hinter HuBs
 - Beschilderung HuBs
 - ggf. zusätzlich mit eingeschränktem Halteverbot z.B. 7:30-8:30 Uhr und 12-16 Uhr beschildern
 - Kommunikation über Elternbrief/Elternabend, dass Elterntaxen möglichst nicht an den Schulen vorbei fahren sollen,
 - Projektarbeiten von Schülerinnen und Schülern zum Thema Schulwegsicherheit/Elterntaxen
- Befestigung und Beleuchtung des Stichwegs zu den weiterführenden Schulen von Haus Nr. 32-34 bis zur Querstraße (ggf. privater Weg, Abstimmung mit Eigentümer)

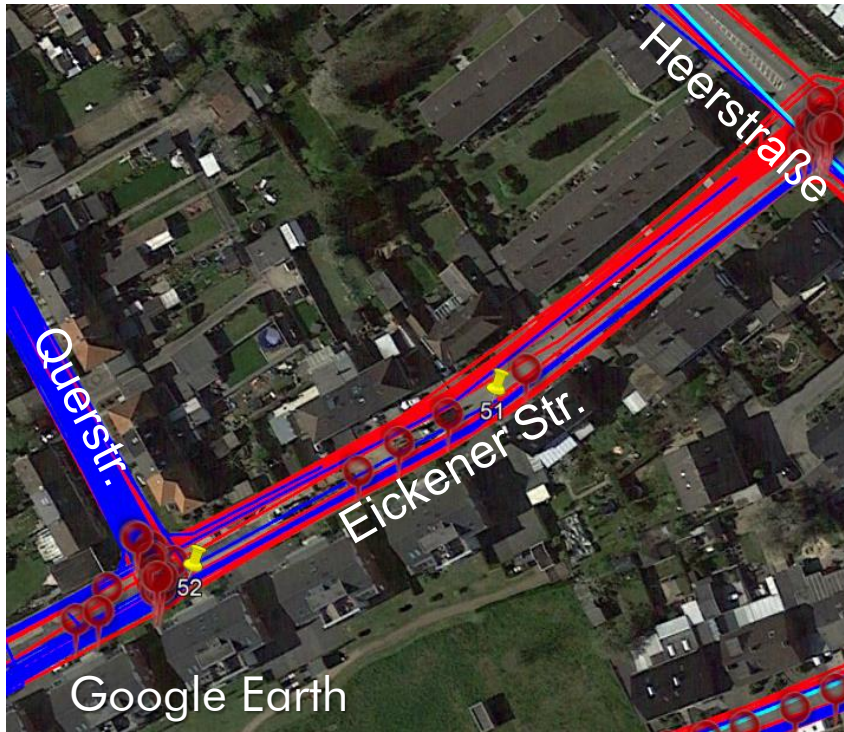
Problemstelle 51

Keine U(P) 2018-2021

- Kinder der weiterführenden Schulen befahren den Gehweg, für die jungen Grundschulkinder ungünstig
- Parkende Fahrzeuge behindern die Sicht
- Sehr viele Autos/Elterntaxi, für Radverkehr ist es sehr unübersichtlich

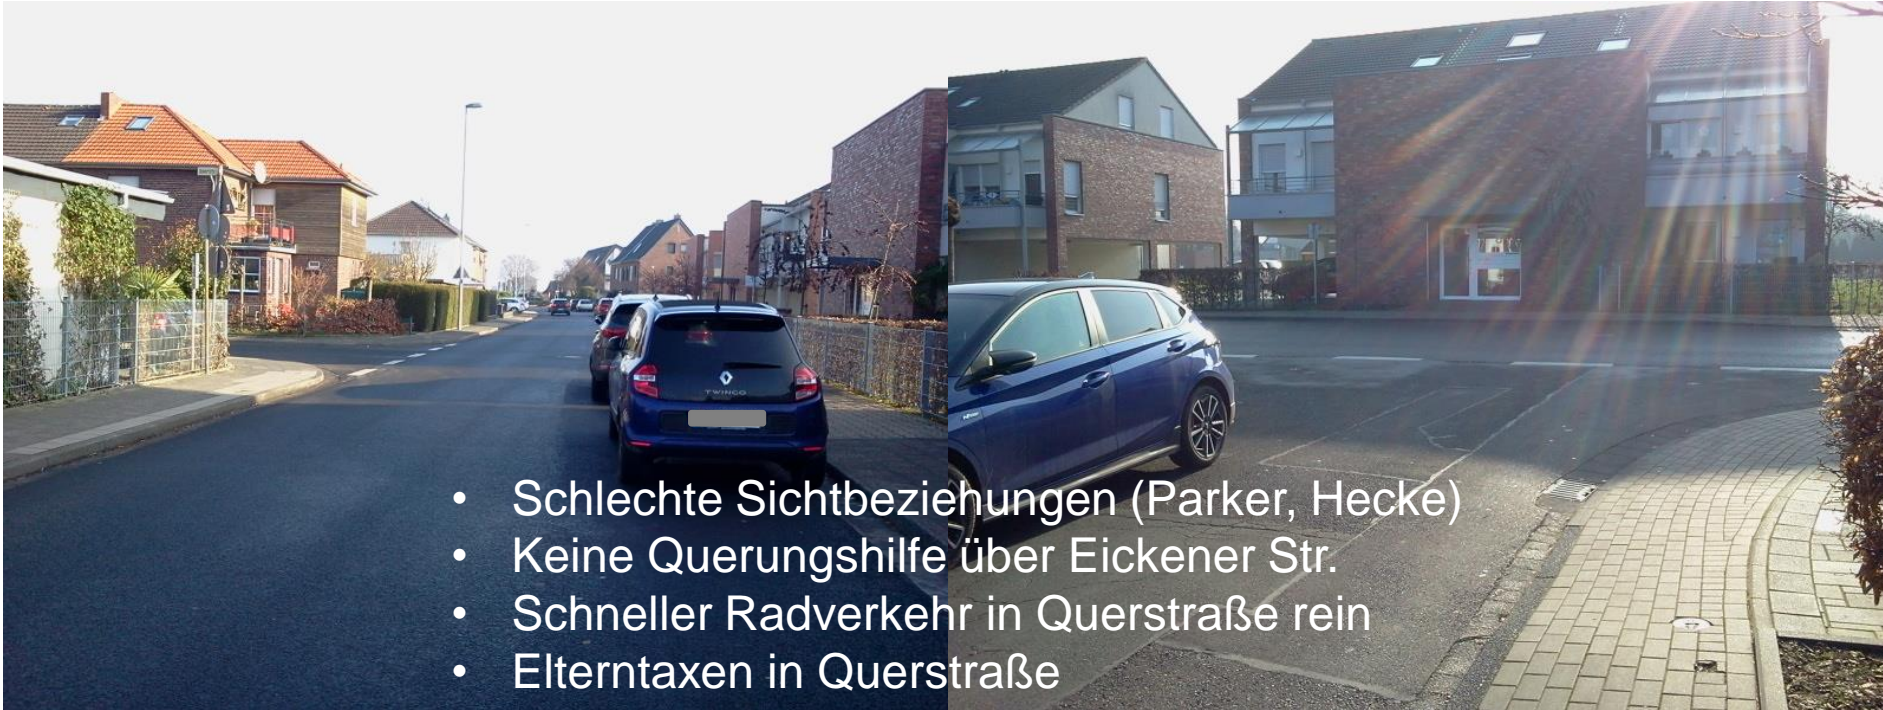
Problemstelle 52 Bilder

- Zebrastreifen über Eickener Str. fehlt
- Viele Elterntaxi, lassen Kinder teilweise in Querstraße aussteigen
- Lange Wartezeit Kinder bei Querung
- Parker zu nah an Kreuzung
- **Ausfahrt Querstraße: rasante Radfahrende, die in die Querstraße reinfahren**
- **Sehr viel Verkehr, zu schnell**
- **Keine Querungshilfe**
- **Schlechte Sicht Querung (Parkstände)**
- **Hecke behindert Sicht**
- **Abbiegen schwierig/problematisch**
- **Rangierende Elterntaxi über Gehweg**
- **Elterntaxi fahren in die Querstraße rein**

Problemstelle 52 Maßnahmenvorschläge

Priorisierung: 1

- Querungshilfe westlich der Einmündung Querstraße
 - Mittelinsel oder
 - vorgezogene Seitenräume (Restfahrbahnbreite 4,50 m)
 - ggf. in Kombination mit Fußgängerüberweg
- Überprüfen und Herstellen der Sichtbeziehungen an Querungsstellen (Haltesichtweite RASSt 06) (Halten und Parken, Hecke), regelmäßiger Grünschnitt
- Beschilderung der Querstraße
 - VZ 250 „Durchfahrt verboten“ in Kombination mit ZZ 1020-30 „Anlieger frei“

- Gehwegüberfahrt Querstraße (Vorrang Gehende)
- Verbreiterung der Gehwege (mind. 2,50 m)

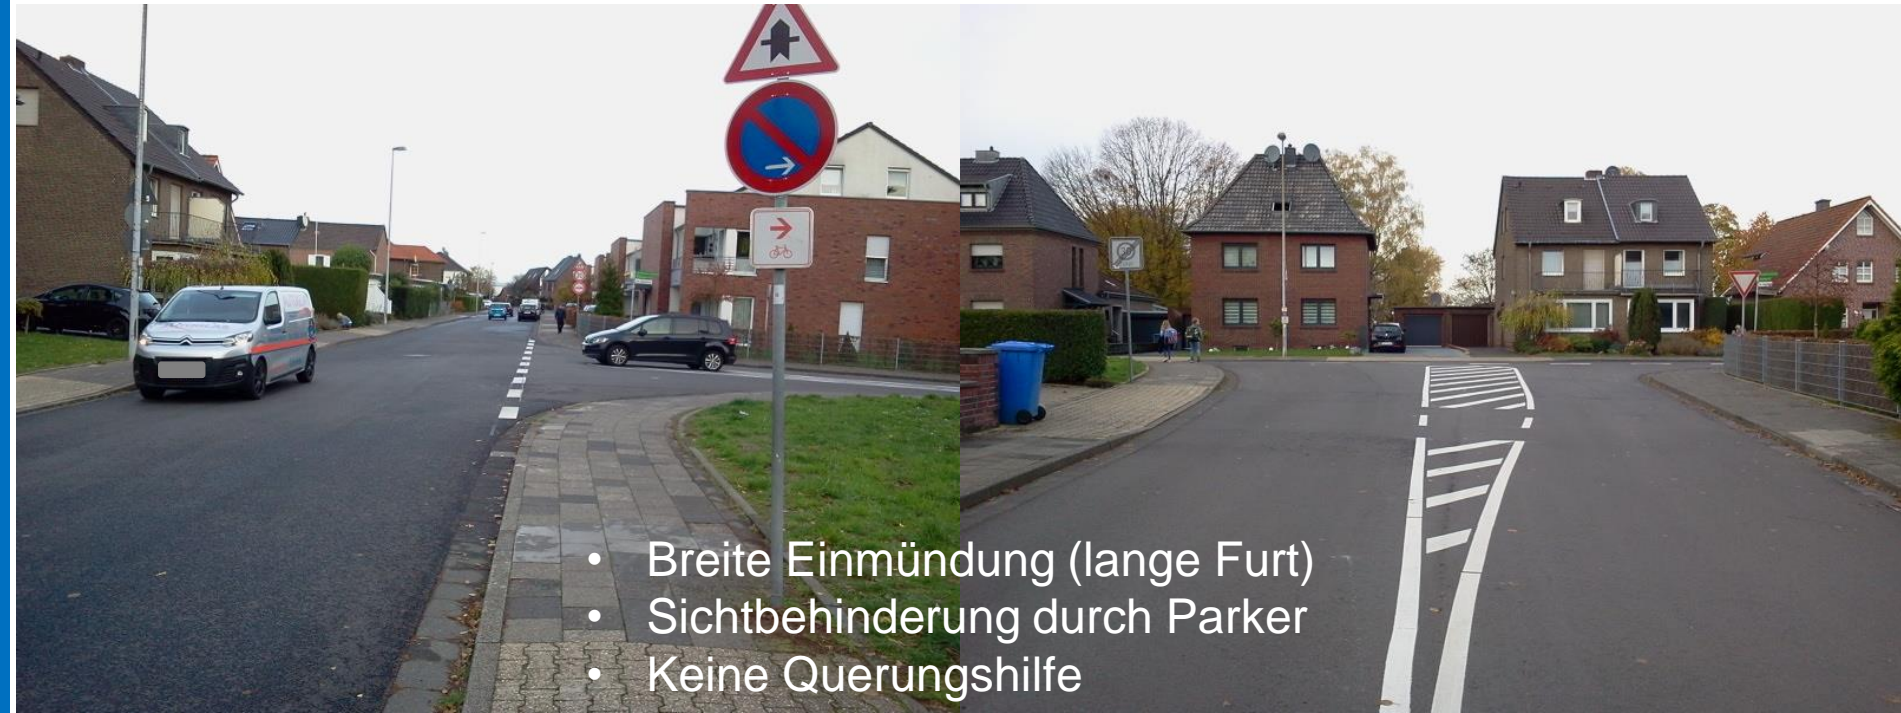
Problemstelle 54 Bilder

- Breite Einmündung (lange Furt)
- Sichtbehinderung durch Parker
- Keine Querungshilfe

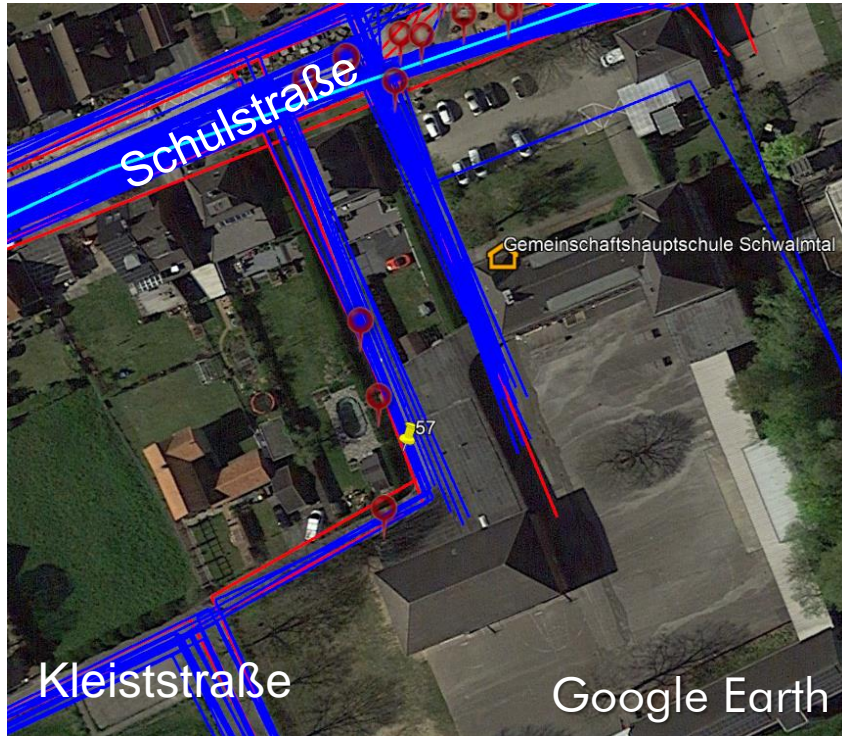
Problemstelle 57

Keine U(P) 2018-2021

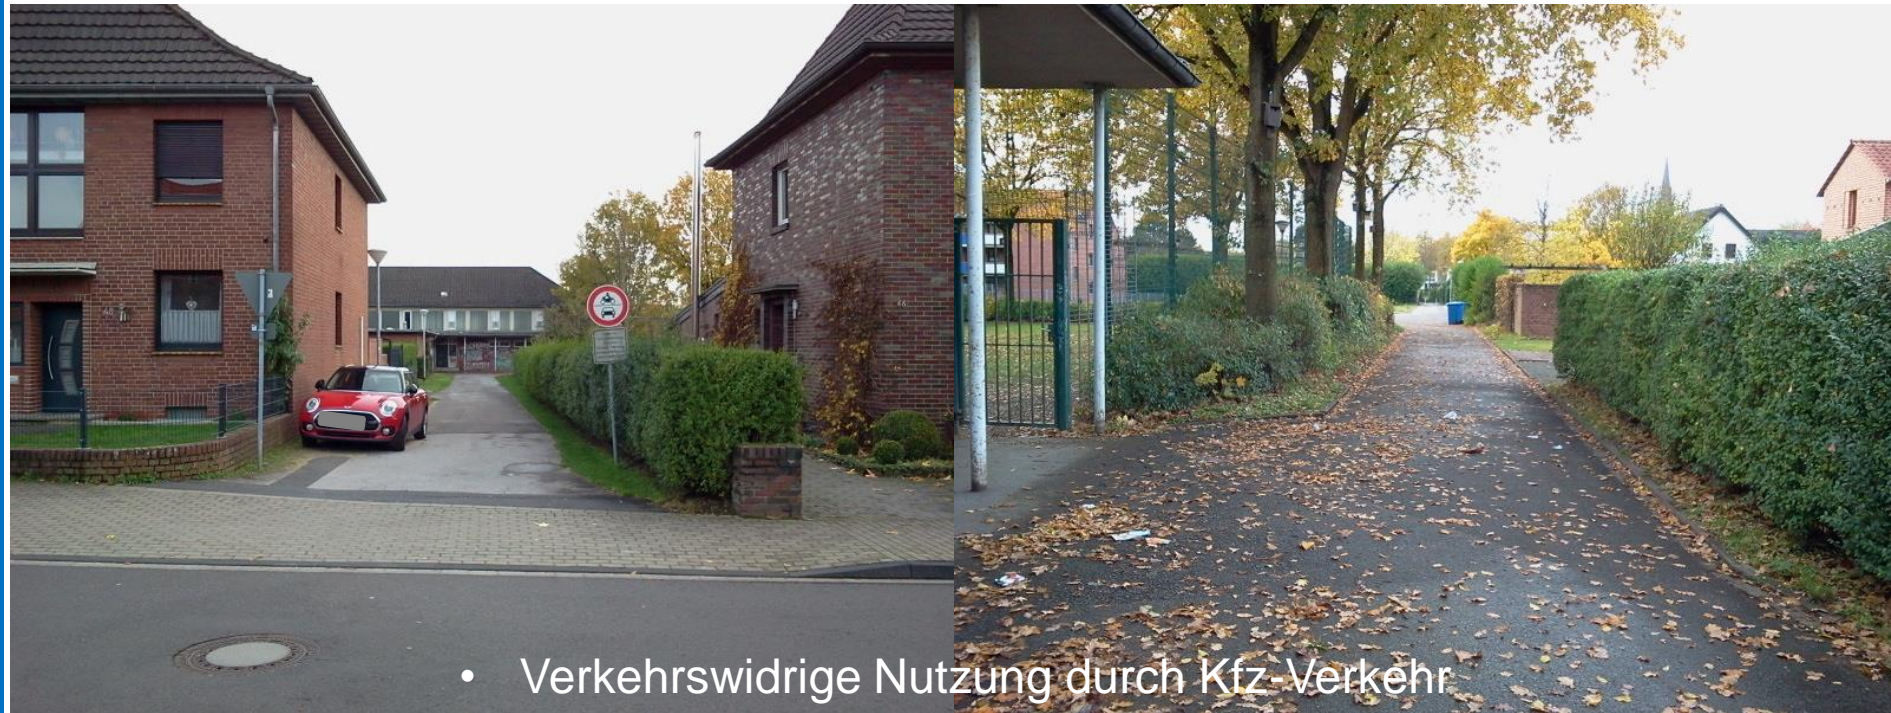
Problemstelle 57 Bilder

- Verkehrswidrige Nutzung durch Kfz-Verkehr
