GESAMTBETRACHTUNG

SCHWALMTAL

BETEILIGUNG UND RÜCKLAUF SCHWALMTAL

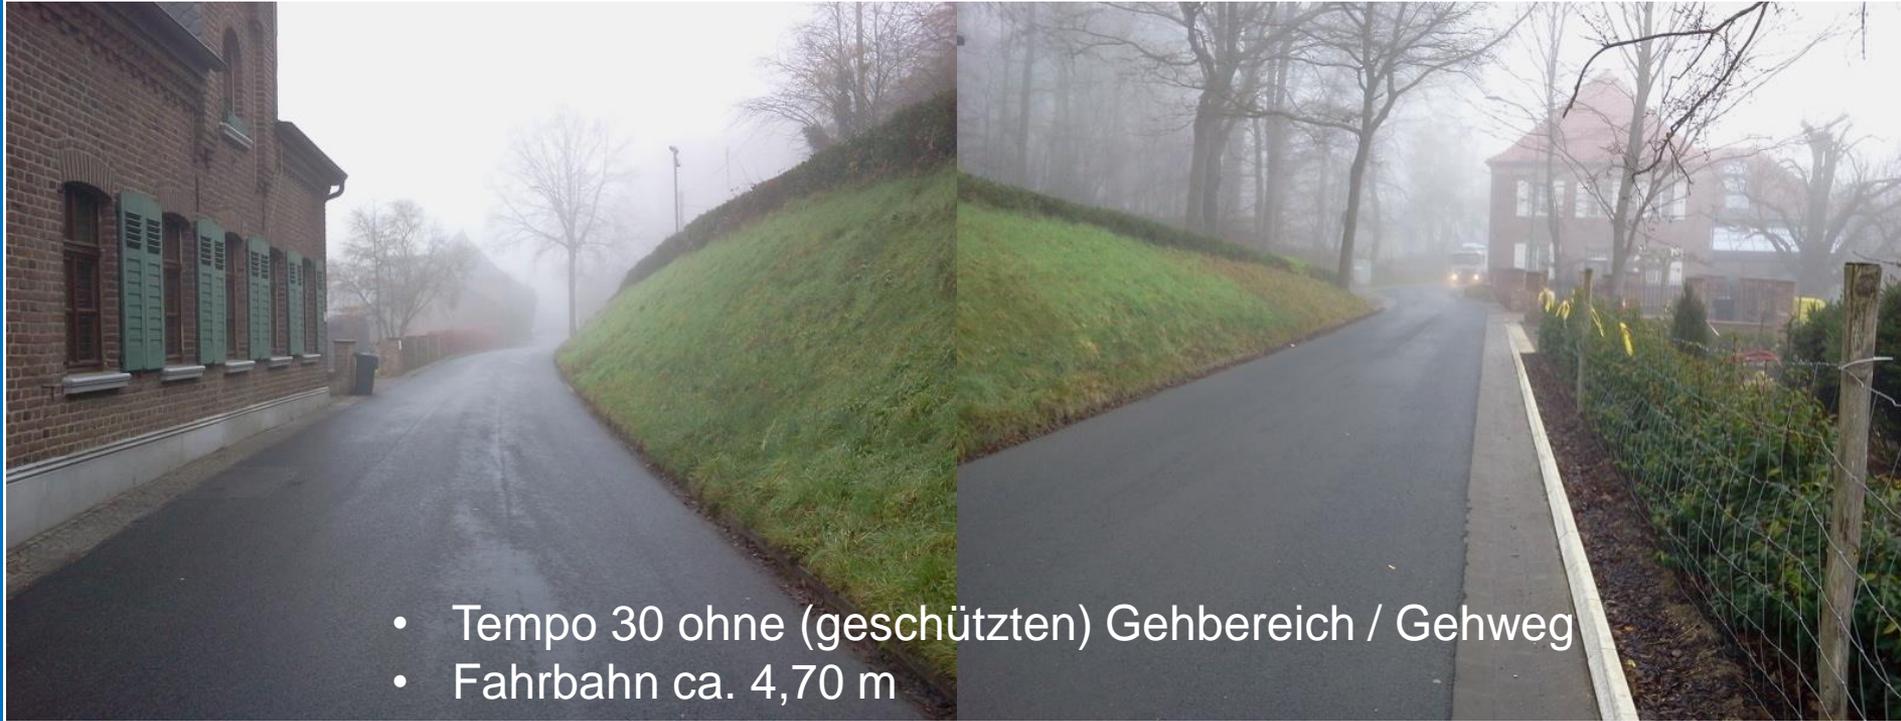
Problemstelle 01 Bilder

- Zu Fuß sehr gefährliche Kurve, ohne Bürgersteig
- Keine Bürgersteige im ganzen Dorf
- Es wird sich nicht an die 30km/h gehalten
- Geparkte Autos, dadurch alles sehr schmal und keine Sicht
- Kurve ohne Gehweg
- Verkehr von links, rechts und ggf. vom Kirchparkplatz
- Gesamter Weg Gefahrenstelle, L371 und Lüttelforst ohne Bürgersteig, Strecke zu lang >5km

- Schaffung von geschützten Gehbereichen
(Anordnung von Blumenkübeln o.ä. zur Sicherstellung der Geschwindigkeit und als Schutzraum für den Fußverkehr)
- Ausweichstellen für Begegnung Pkw/Müllfahrzeug einplanen

- Planung eines geschützten Gehbereichs bei Tempo 30 (ggf. mit weicher Separation)
Fahrgassenbreite Begegnung Pkw/Pkw
mit Ausweichstellen für Begegnung Pkw/Müllfahrzeug
(Voraussetzungen: Verkehrsstärke unter 400 Kfz/h)

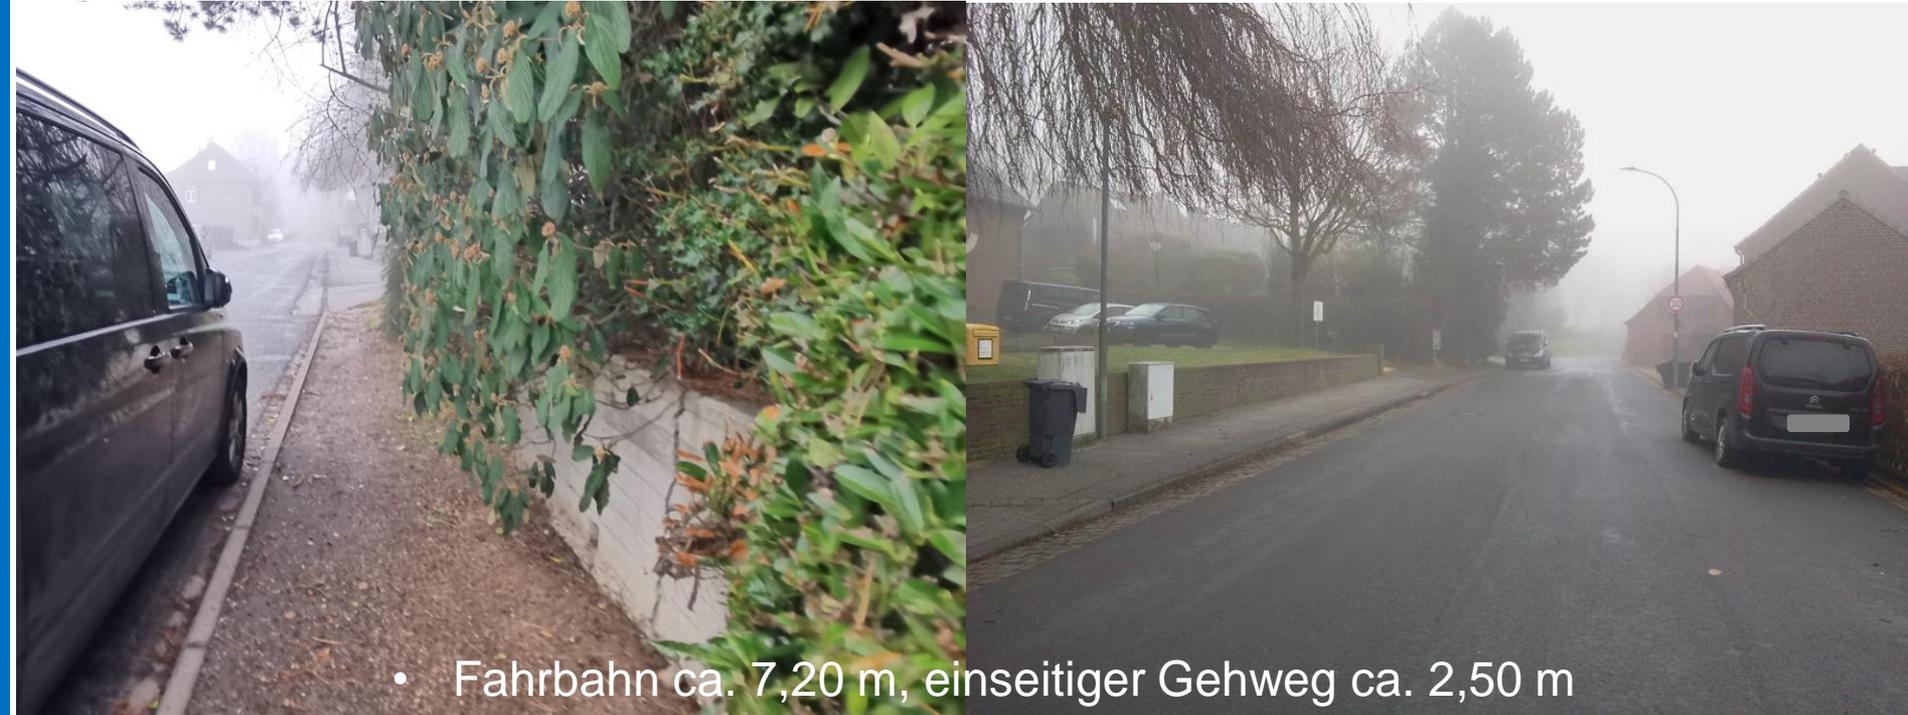
Problemstelle 02 Bilder

- Einfahrten, Straße ohne Gehweg
- Geparkte Autos, dadurch alles sehr schmal und keine Sicht
- Schlechte Park- und Wendemöglichkeiten
- Der "Haltestreifen" vor der Kita ist sehr unübersichtlich, sodass die Kinder keinen guten Überblick auf die Straße haben
- Es gibt durch Lüttelforst keinen durchgängigen Fuß- bzw. Radweg
- Die Kinder steigen teilweise auf der Straße aus, da keine andere Möglichkeit besteht

- Fahrbahn ca. 7,20 m, einseitiger Gehweg ca. 2,50 m

- Einrichtung einer Hol- und Bringzone für Elterntaxi der Kita Lüttelforst
 - ca. 5-6 Stellplätze, Beschilderung HuB mit Kurzzeitparkplätzen 7:30-8:30 Uhr und 12-16 Uhr
 - ggf. Parkplatz in Höhe Haus Nr. 83 nutzbar, Verlängerung des Gehwegs bis zum Parkplatz notwendig
 - Kommunikation über Elternbrief/Elternabend
 - Förderung der Fuß-/Radverkehrs:
 - Erweiterung des Angebots überdachte Abstellanlagen für Kinderwagen, Fahrrad-(anhänger), Laufräder, Tretroller
- Regelmäßiger Grünschnitt am einseitigen Gehweg

- Planung eines geschützten Gehbereichs bei Tempo 30 (ggf. mit weicher Separation)
Fahrgassenbreite Begegnung Pkw/Pkw, mit Ausweichstellen für Begegnung Pkw/Müllfahrzeug
(Voraussetzungen: Verkehrsstärke unter 400 Kfz/h)

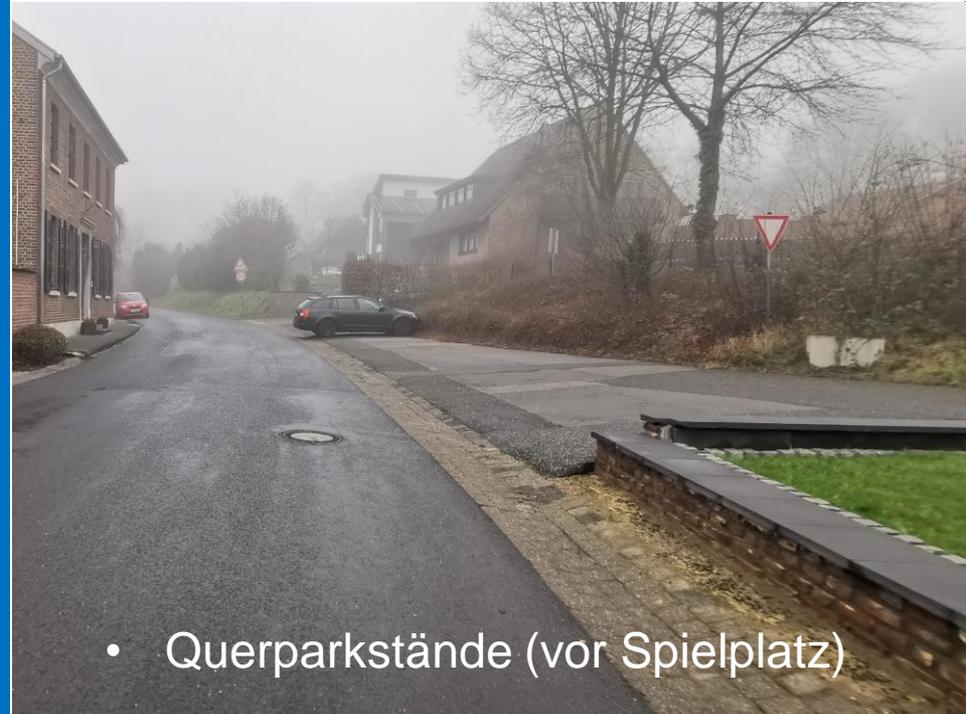
Problemstelle 03 Bilder

- PKW parken auf dem Schotterstreifen zwischen Vorgärten der Häuser und Fahrbahn, sodass mit den Kindern links an den parkenden Pkw auf der Fahrbahn gelaufen werden muss
- Kurve sehr unübersichtlich (in der Kurve wird man schnell übersehen)
- Oft schnelle Fahrzeuge, keine Ausweichmöglichkeit
- Es fehlt ein Spiegel oder Zebrastreifen in der Kurve

- Querparkstände (vor Spielplatz)

- Schaffung von geschützten Gehbereichen (durch Markierung und Pfosten) insbesondere zwischen den Parkständen vor dem Spielplatz bis zur Kita
- Umwandlung der Querparkstände in Längsparkstände, bessere Sicht beim Ein-/Ausparken auf Gehende

- Planung eines geschützten Gehbereichs bei Tempo 30 (ggf. mit weicher Separation)
Fahrgassenbreite Begegnung Pkw/Pkw
mit Ausweichstellen für Begegnung Pkw/Müllfahrzeug
(Voraussetzungen: Verkehrsstärke unter 400 Kfz/h)

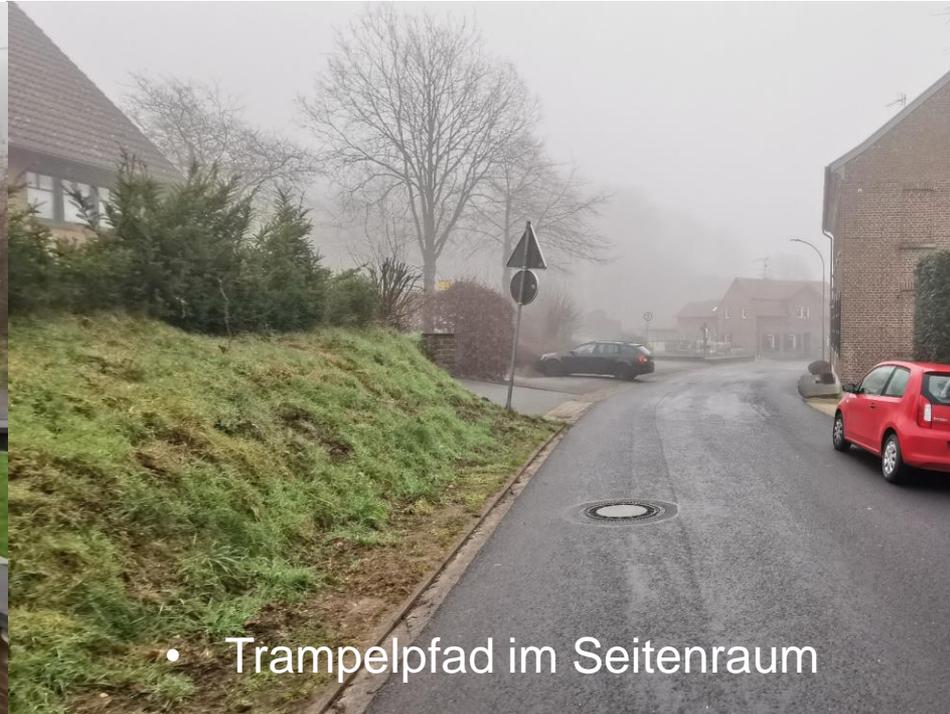
- Trampelpfad im Seitenraum

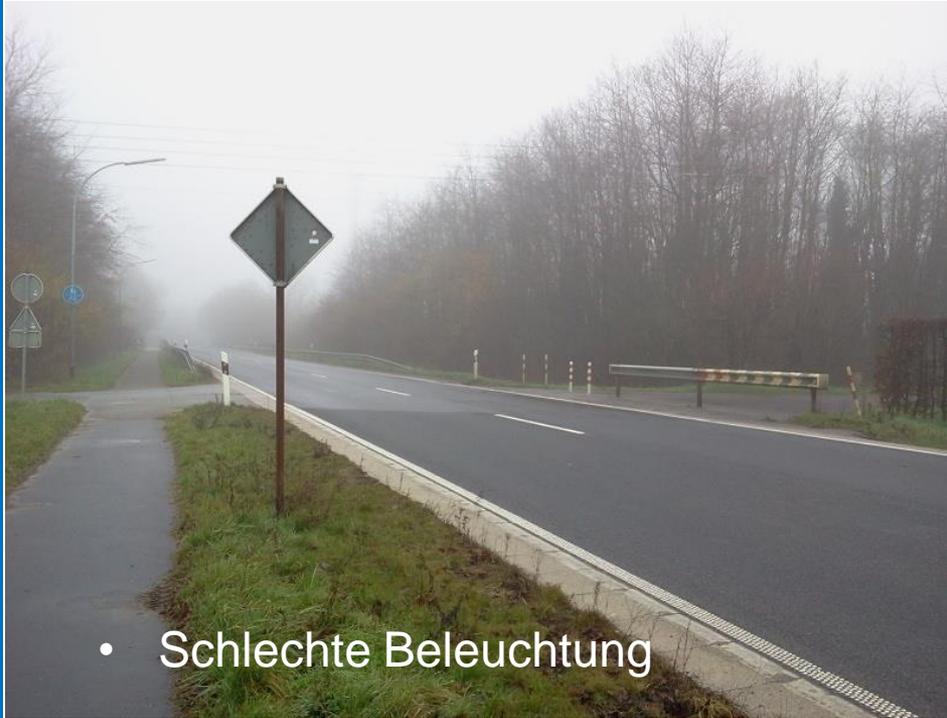
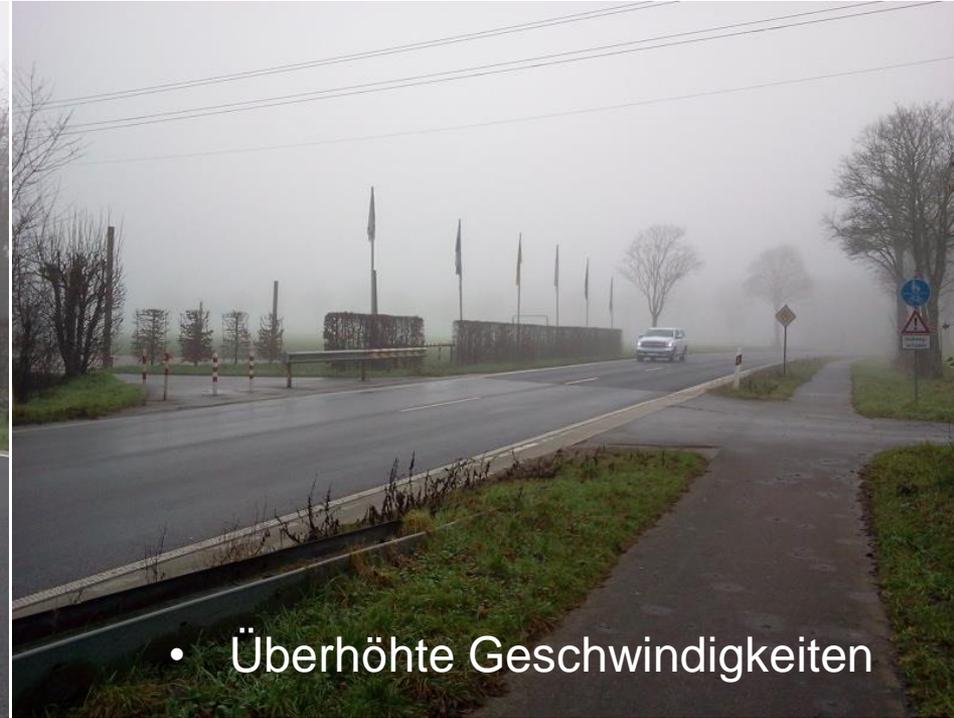
Problemstelle 04 Bilder

- Hohes Verkehrsaufkommen, Überqueren der Straße sehr unsicher
- Fehlende Querungshilfe
- Hohe Geschwindigkeit
- Von Hehler kommend am Schützenplatz vorbei die Straße Am Wasserturm ist die Querung sehr gefährlich, die Fahrzeuge rasen und durch die Kurven ist es sehr unübersichtlich
- Der Radweg Richtung Rösler Siedlung ist nicht ausreichend beleuchtet

- Messung und ggf. Überwachung der zul. Höchstgeschwindigkeit
- Beleuchtung überprüfen (bis zur Rösler-Siedlung)

- Querungshilfe (Mittelinsel)
- Wartepflicht Radfahrende verdeutlichen

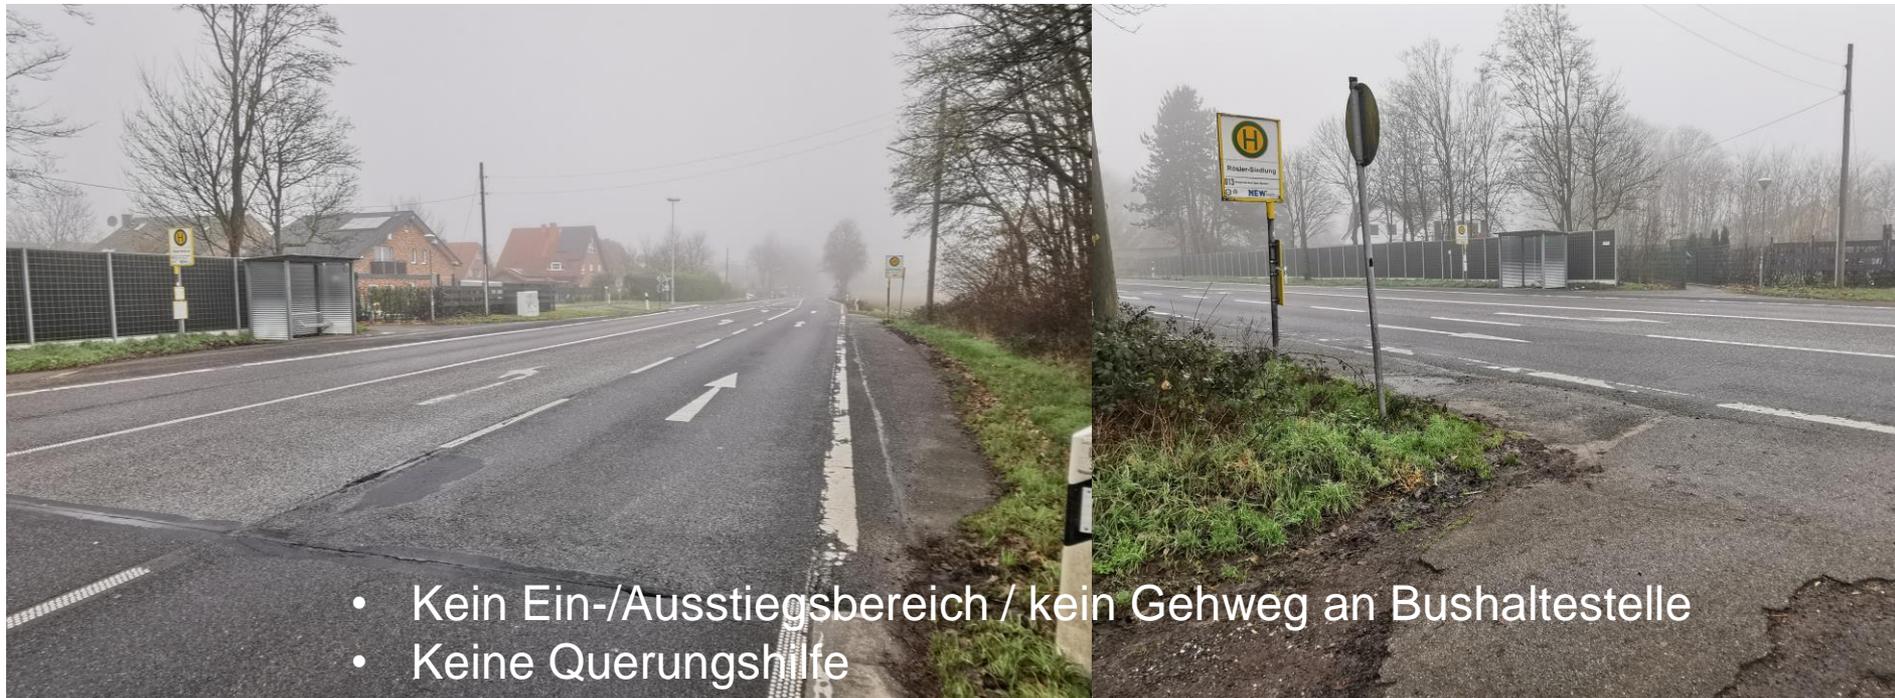
Problemstelle 05 Bilder

- Querung (sehr) gefährlich
- Fehlende Querungshilfe
Rickelrather Straße
- Straße ist sehr breit (3-Fahrsstreifen)
- Geschwindigkeit zu hoch

- Querungshilfe für Gehende und Radfahrende (Mittelinsel)
- Herstellung eines Gehwegs (Ein-/Ausstiegsbereich) an der Bushaltestelle „Rösler-Siedlung“ in Fahrtrichtung Norden
- Beleuchtung überprüfen
- Messung und ggf. Überwachung der zul. Höchstgeschwindigkeit ($v_{zul} = 70 \text{ km/h}$)

- Beschilderung Ortseinfahrt vorziehen ($v_{zul} = 50 \text{ km/h}$) in Kombination mit Geschwindigkeitsdämpfung im Ortseinfahrtsbereich (Mittelinsel mit deutlichem Fahrbahnversatz)

- Kreisverkehr (mit Mittelinseln)

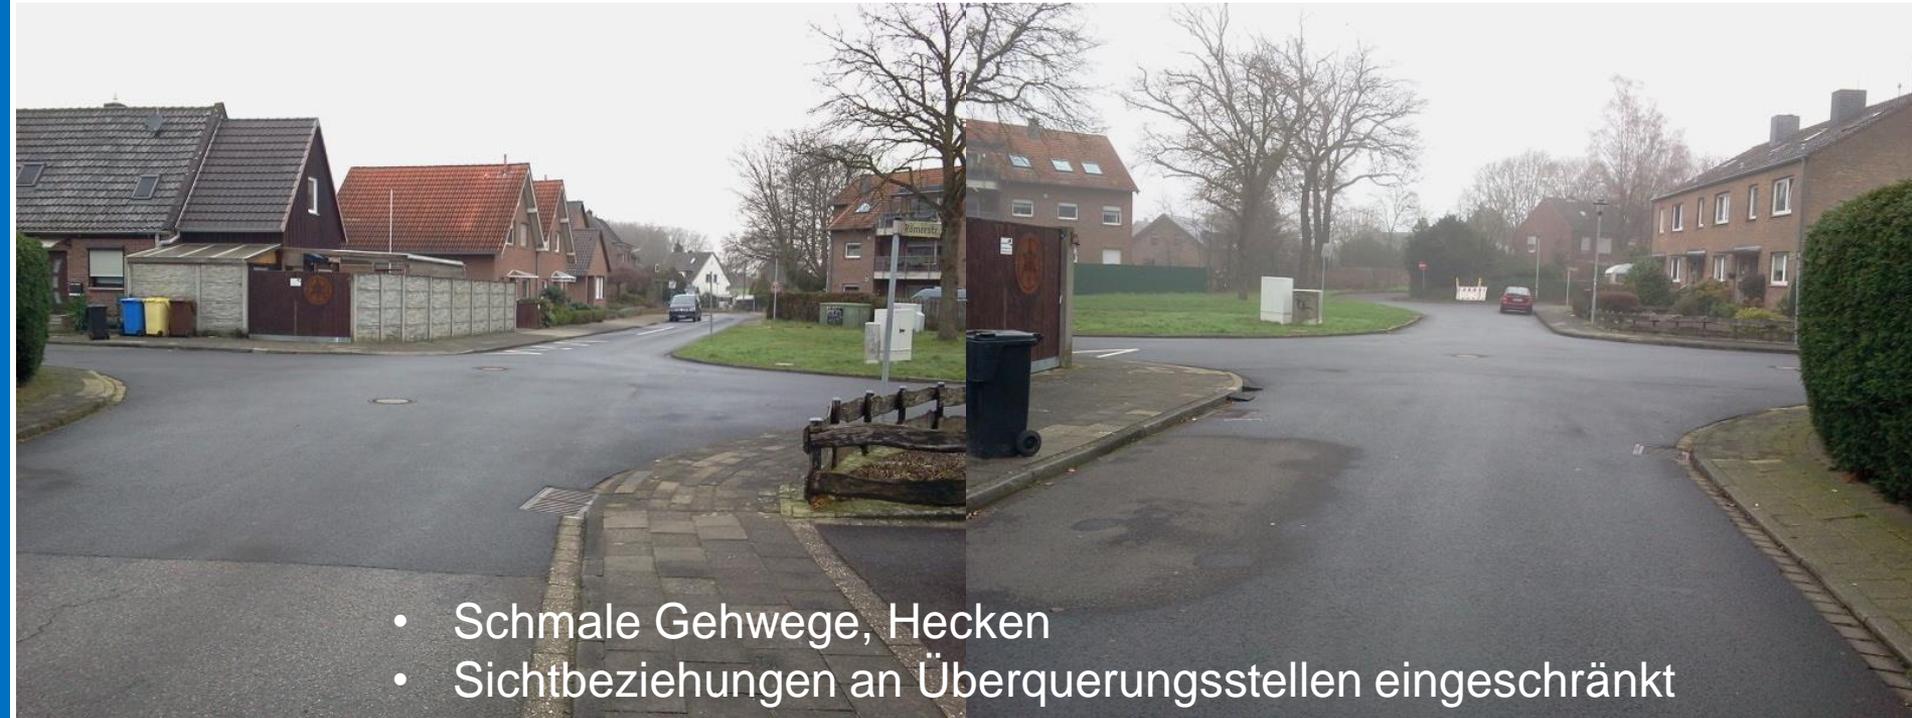
Problemstelle 10 Bilder

- Römerstraße ist immer zugeparkt, Kinder können die Straße nicht überqueren
- Es gibt keinen Radweg, um an die Ampel zu kommen müssen die Kinder die Römerstraße queren
- Kreuzung ist sehr schwer einzusehen

- Schmale Gehwege, Hecken
- Sichtbeziehungen an Überquerungsstellen eingeschränkt

- Überprüfung und Herstellung der Sichtbeziehungen (nach RASSt 06) von und auf Gehende beim Überqueren der Fahrbahn (insbesondere entlang der Römerstraße, abgesenkter Bordstein liegt im Bereich wo Sichtbeziehung eingeschränkt sind) z.B. durch
 - vorgezogenen Seitenräume (Pfosten, Poller, Grenzmarkierung)
 - Neuordnung des Parkens plus Überwachung
- Grünschnitt
- Erhöhung der Akzeptanz von Radfahrenden auf der Fahrbahn (Tempo 30 Zone) durch Markierung von Piktogrammen in der Römerstraße

- Verbreiterung der Gehwege im Knotenpunktsbereich

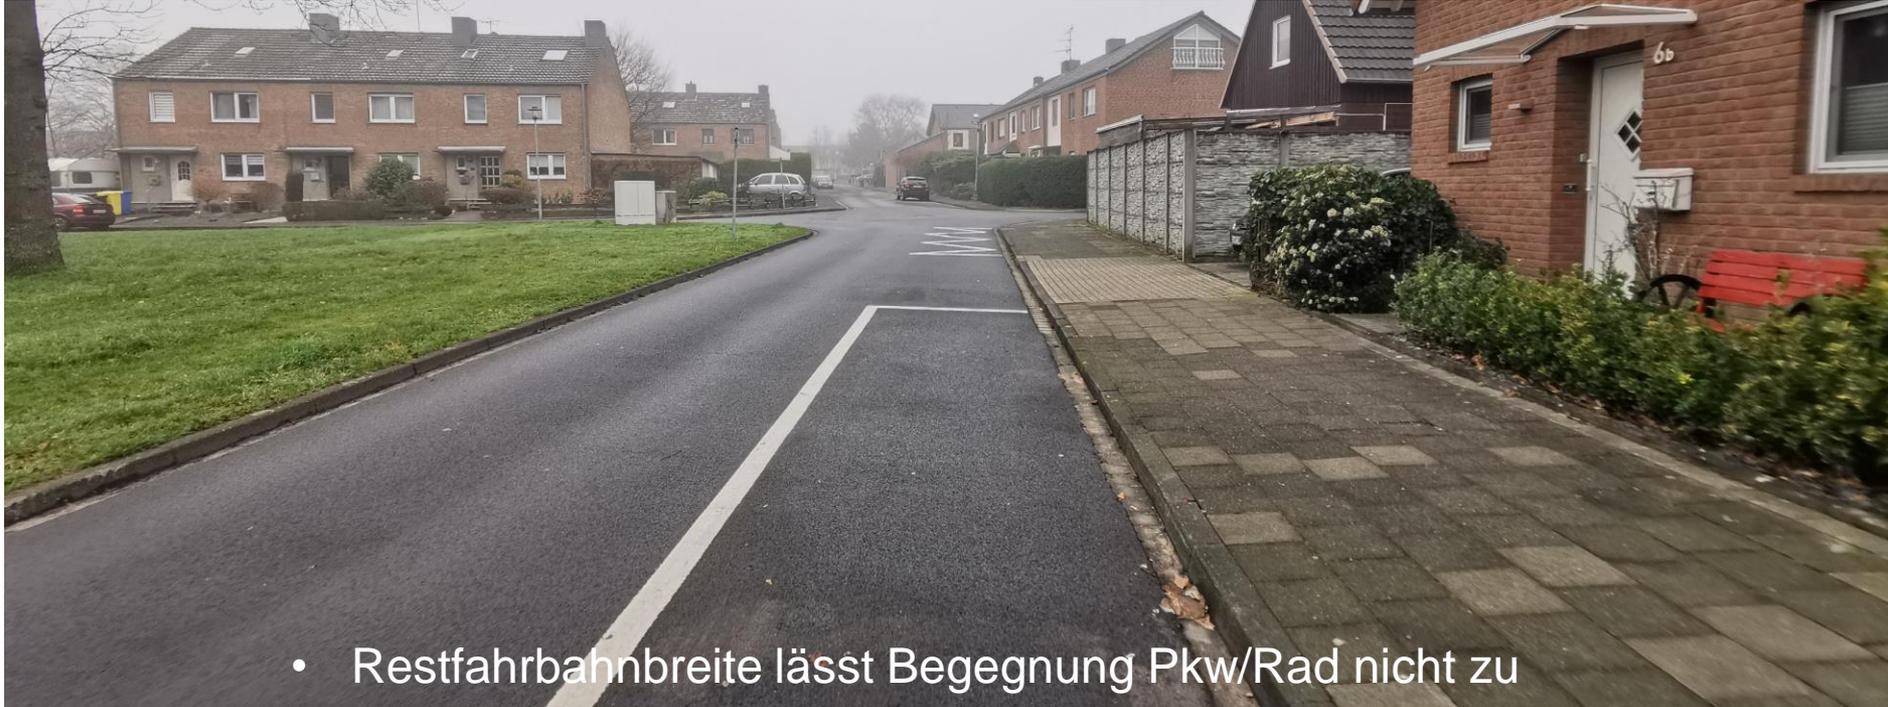
Problemstelle 10 Bilder

- Restfahrbahnbreite lässt Begegnung Pkw/Rad nicht zu

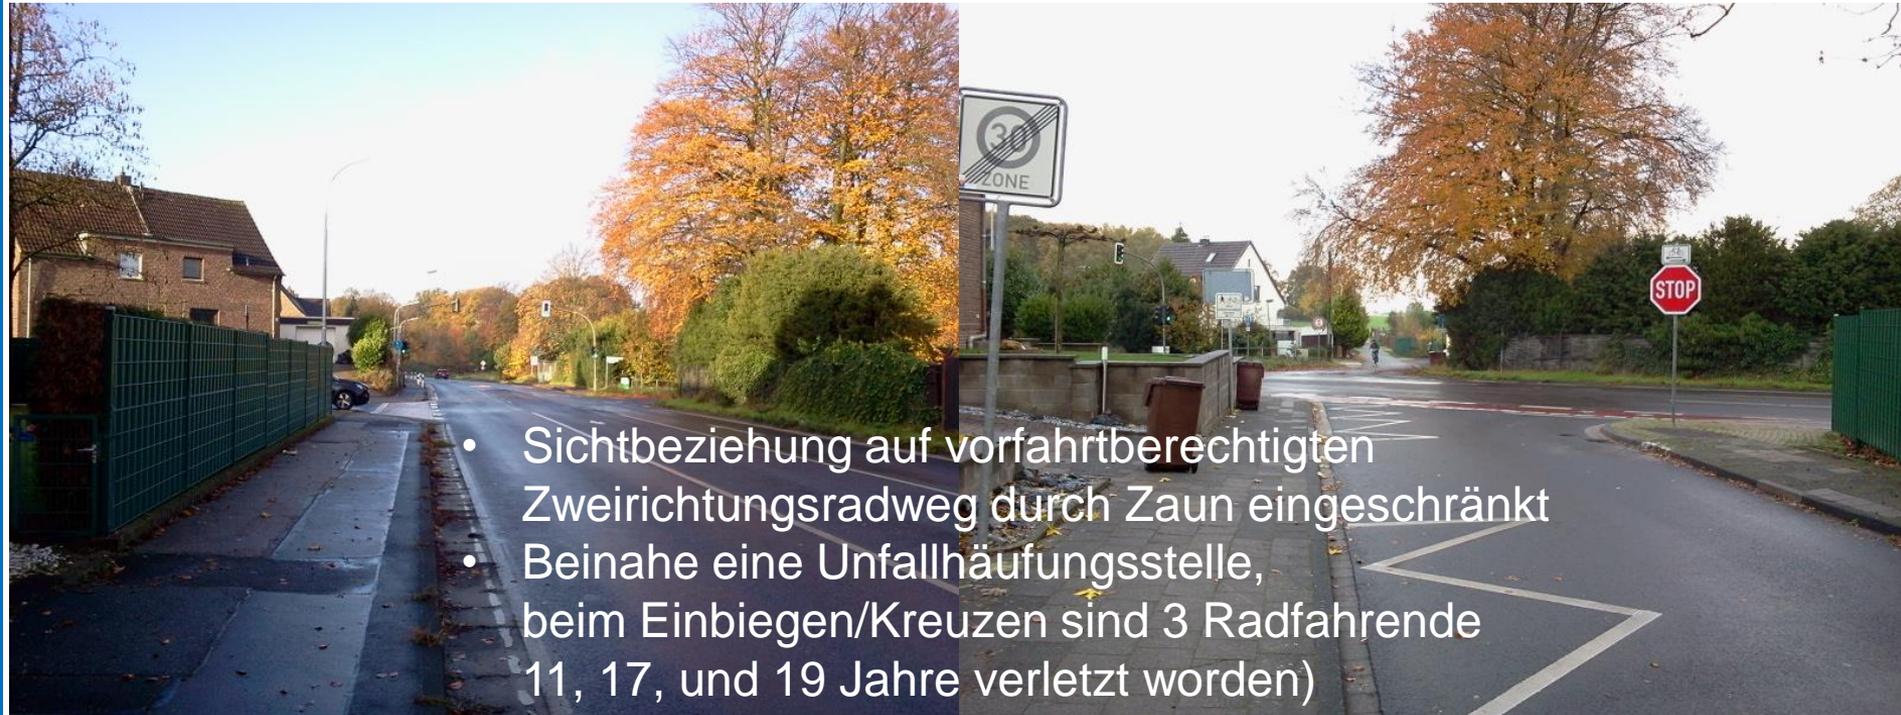
Problemstelle 11 Bilder

- Fahrzeuge sehr schnell
- Straße schlecht einsehbar
- Hoher Zaun behindert die Sicht
- Radfahrende sehr schnell (haben Vorfahrt)
- Römerstraße: Kinder können die Straße nicht einsehen (parkende und fahrende FZ)
- **Schlechte Sicht auf Radverkehr, Autofahrende stehen schon auf dem Radweg, um Straße einsehen zu können**
- **Zaun/Sichtschutzmatten behindern Sicht**
- **Vorschlag: KV oder zusätzliche Ampel**
- Fußgängerampel ist versetzt, Kreuzung sehr unübersichtlich
- Radweg schlecht einsehbar (Unfallgefahr)

- Einbindung der Unfallkommission, Unfallhergang und -ursachen im Detail betrachten
- Zweirichtungsradweg wartepflichtig über Einmündung Römerstraße führen (um schnell die Unfallsituation zu entschärfen)
Außerorts werden gemeinsame Geh- und Radwege an Einmündungen ohne LSA aus Sicherheitsgründen nicht bevorrechtigt, die Querung der untergeordneten Zufahrt soll abgesetzt (mind. und ca. 6 m) und wartepflichtig erfolgen (durch ein Geländer kann die abgesetzte Querung sichergestellt werden)

- Signalisierung des Knotenpunktes
(Zweirichtungsradweg nicht bedingt verträglich signalisieren, ggf. Detektoren für Radverkehr installieren um Zeitverluste zu minimieren)
- Umgestaltung des Knotenpunktes (Römerstraße als Gehwegüberfahrt anbinden)

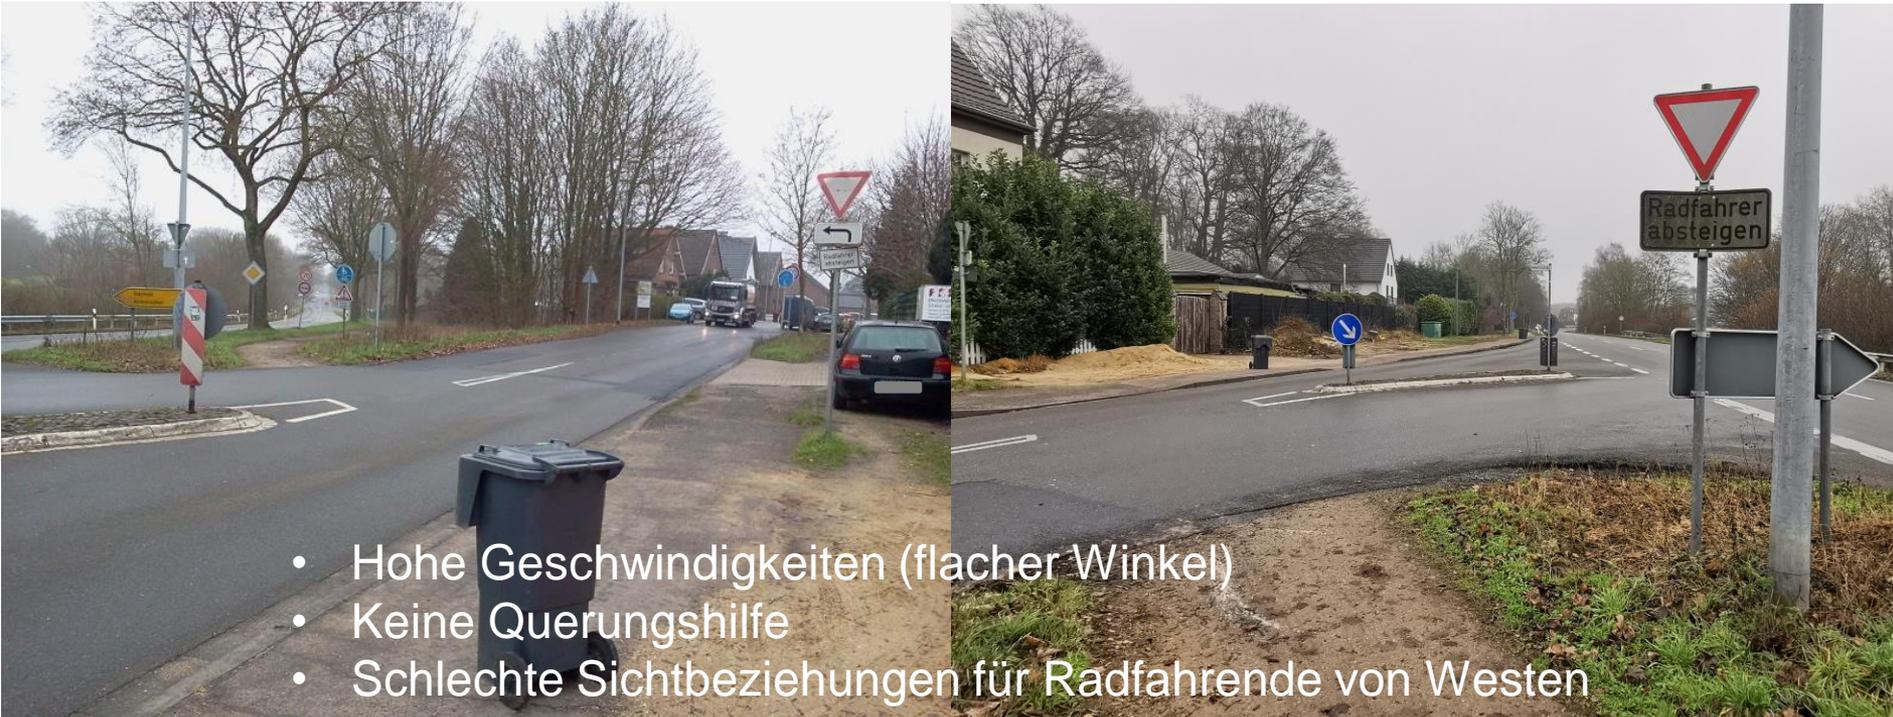
Problemstelle 12 Bilder

- Radfahrende und Gehende teilen sich den Weg
- L 371 muss überquert werden (ohne Zebrastreifen/Ampel)
- Morgens sehr viel Verkehr, keine Querungshilfen
- Radweg Gladbacher Straße in einem sehr schlechten Zustand, Sturzgefahr durch Unebenheiten, keine Abtrennung zur Fahrbahn Autos können auf den Radweg gelangen oder umgekehrt

- Hohe Geschwindigkeiten (flacher Winkel)
- Keine Querungshilfe
- Schlechte Sichtbeziehungen für Radfahrende von Westen

- Querungshilfe (Mittelinsel) in Höhe der Fuß/Radverkehrsanlage
- Messung und ggf. Überwachung der zul. Höchstgeschwindigkeit von Fahrzeugen die von Osten kommend in die Gladbacher Straße abbiegen
- Befestigung und/oder Erneuerung der Deckschicht des Geh-/Radwegs
- Verbesserung der Sichtbeziehungen durch das Versetzen der wegweisenden Beschilderung
- Regelmäßiger Grünschnitt
- Ggf. Verdeutlichung der Wartepflicht der Radfahrenden durch Haltelinie

- Abkröpfung der untergeordneten Einmündung (Gladbacher Straße)

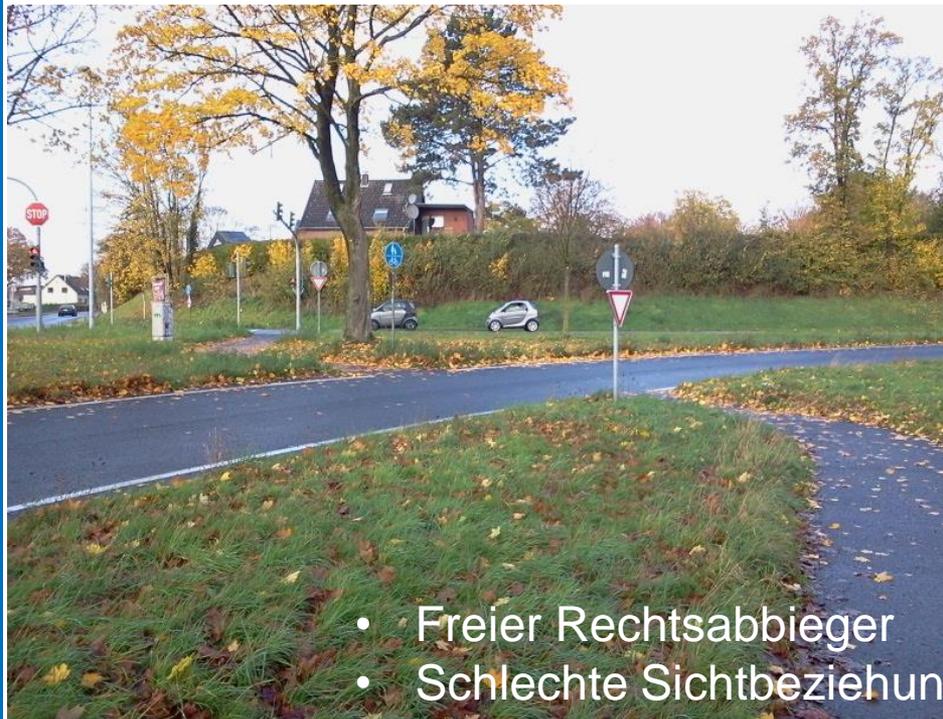
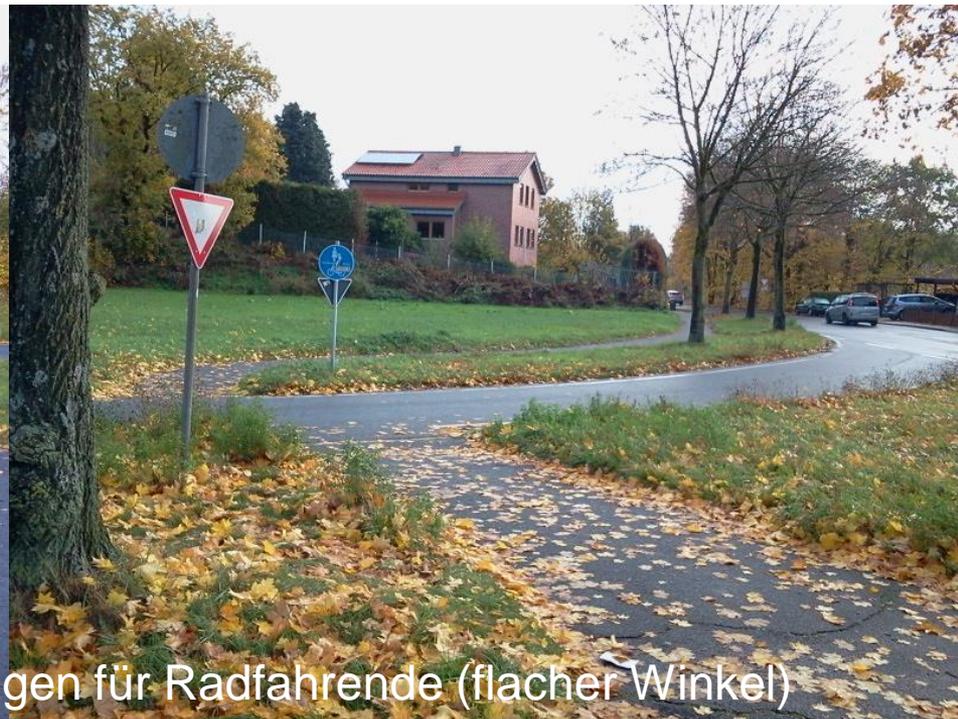
Problemstelle 13 Bilder

- Kein sicherer Übergang
- Fehlende Querungshilfe
- Schlechte Sicht
- Fahrzeuge zu schnell um Kurve
- Radfahrende Kinder werden übersehen
- **Fehlende Querungshilfe**
- Verkehrsinsel, Kinder stehen hinter den Verkehrsschildern und sind von den Autofahrenden schlecht zu sehen
- **Ampel (Grünphase) zu kurz für FG**
- Für Kinder schlecht abschätzbar (Geschwindigkeit Kfz, kein Blinker)
- Fehlende Querungshilfe

- Freier Rechtsabbieger
- Schlechte Sichtbeziehungen für Radfahrende (flacher Winkel)

- LSA-Schaltung anpassen:
 - Grünphase für die Fuß- und Radverkehrsfurt anpassen / verlängern (Gladbacher Straße West)
 - Sichere Signalisierung der Fuß- und Radverkehrsfurten (keine bedingt verträgliche Schaltung)
- Verbesserung der Sichtbeziehungen durch das Versetzen der wegweisenden Beschilderung
- Ggf. Verdeutlichung der Wartepflicht für Radfahrende durch Haltelinie

- Signalisierung der beiden freien Rechtsabbieger

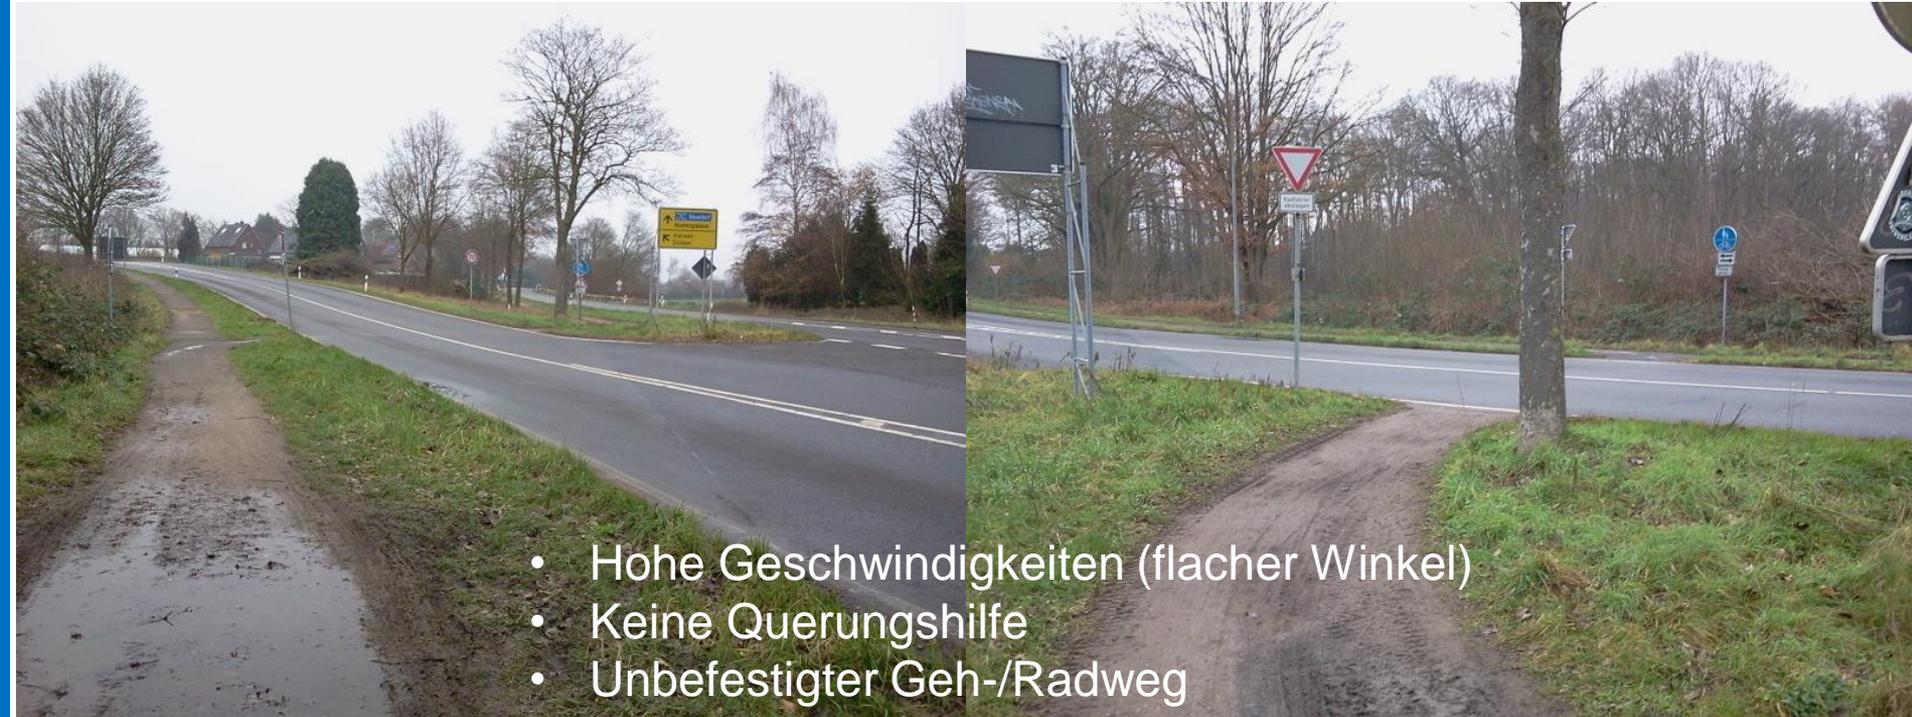
Problemstelle 14 Bilder

- Keine Beleuchtung und zu schmaler Fuß/Radweg entlang der Landstraße
- Sehr gefährliche Querung ohne Querungshilfen zwischen Ungerather Straße und Römerstraße auf der L 371
- Bei schlechtem Wetter ist der Radweg nicht nutzbar, schlechter Zustand, Kies/Matsch und zu schmal, viel zu nah an der Straße

- Hohe Geschwindigkeiten (flacher Winkel)
- Keine Querungshilfe
- Unbefestigter Geh-/Radweg

- Querungshilfe (Mittelinsel) in Höhe der Fuß-/Radverkehrsanlage
- Messung und ggf. Überwachung der zul. Höchstgeschwindigkeit von Fahrzeugen die von und in Richtung Norden fahren
- Befestigung und/oder Erneuerung der Deckschicht des Geh-/Radwegs
- Ggf. Verdeutlichung der Wartepflicht der Radfahrenden durch Haltelinie

- Abkröpfung der untergeordneten Einmündung

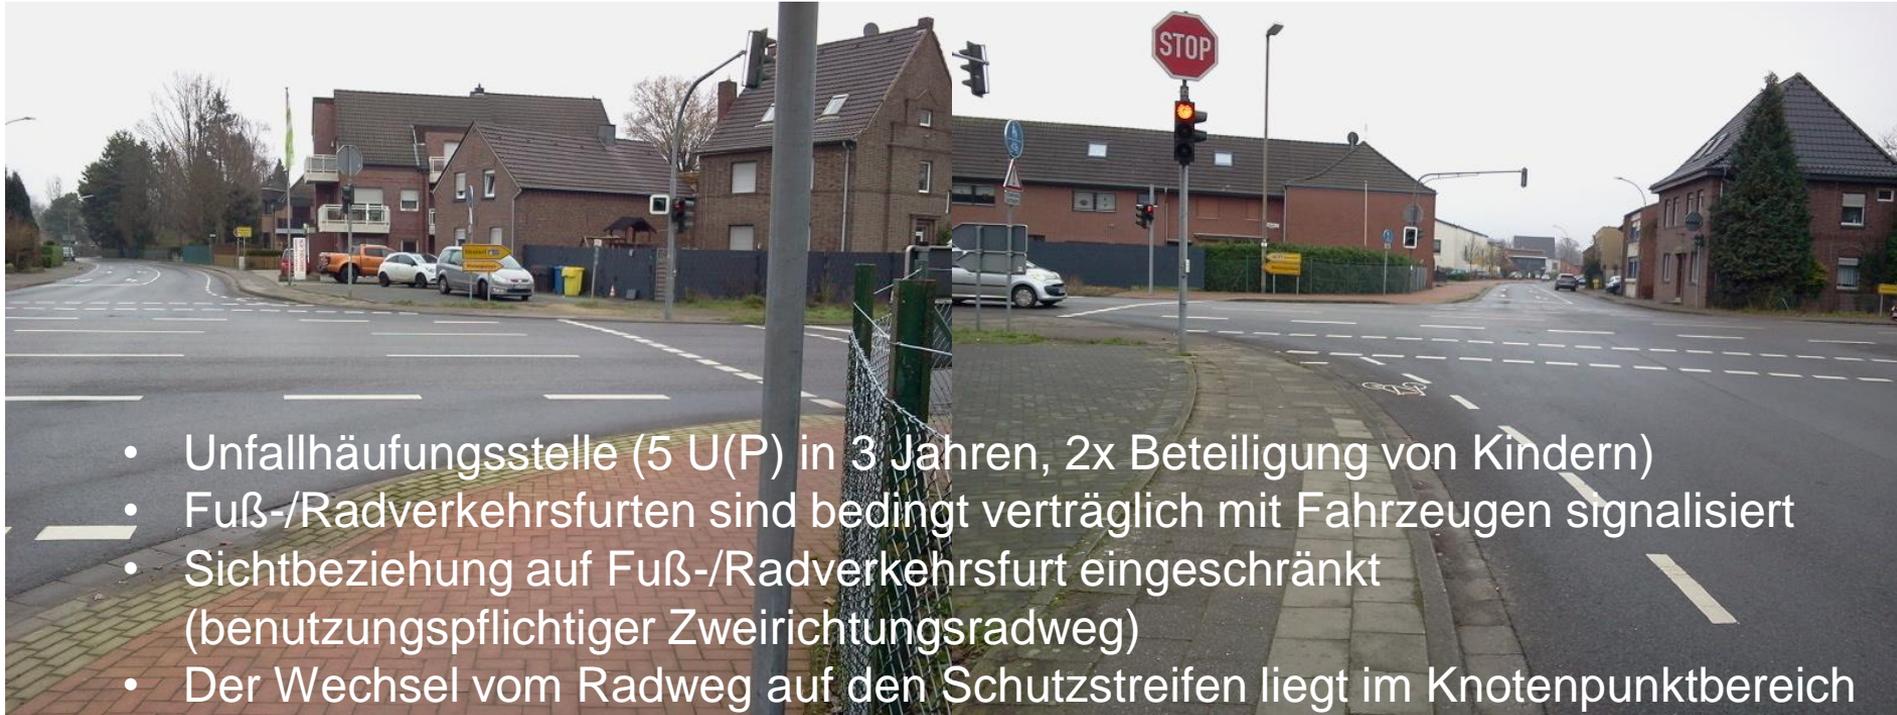
Problemstelle 15 Bilder

- Ampelquerung, immer wieder Unfälle mit Gehenden/Radfahrenden
- Sehr schlechter Radweg, Oberfläche sehr uneben, zu schmal
- Abbieger haben eine schlechte Sicht auf den Gehweg
- Ungerather Straße, zwar ein Radweg vorhanden aber baulich schlecht gelöst, Kfz halten keinen Sicherheitsabstand und viele fahren deutlich zu schnell

- Einbindung der Unfallkommission, Unfallhergang und -ursachen im Detail betrachten
- LSA-Schaltung anpassen:
 - Sichere Signalisierung der Fuß- und Radverkehrsfurt
(keine bedingt verträgliche Schaltung, insbesondere beim Zweirichtungsradweg wichtig, da Sichtbeziehungen nicht eingehalten werden)
- Ggf. Führung der Radfahrenden (Überleitung auf den Zweirichtungsradweg) für nicht Ortskundige durch Piktogramme verdeutlichen

- Einheitliche Radverkehrsanlage im Knotenpunktbereich
(kein Wechsel vom Radweg auf den Schutzstreifen innerhalb des Knotens)

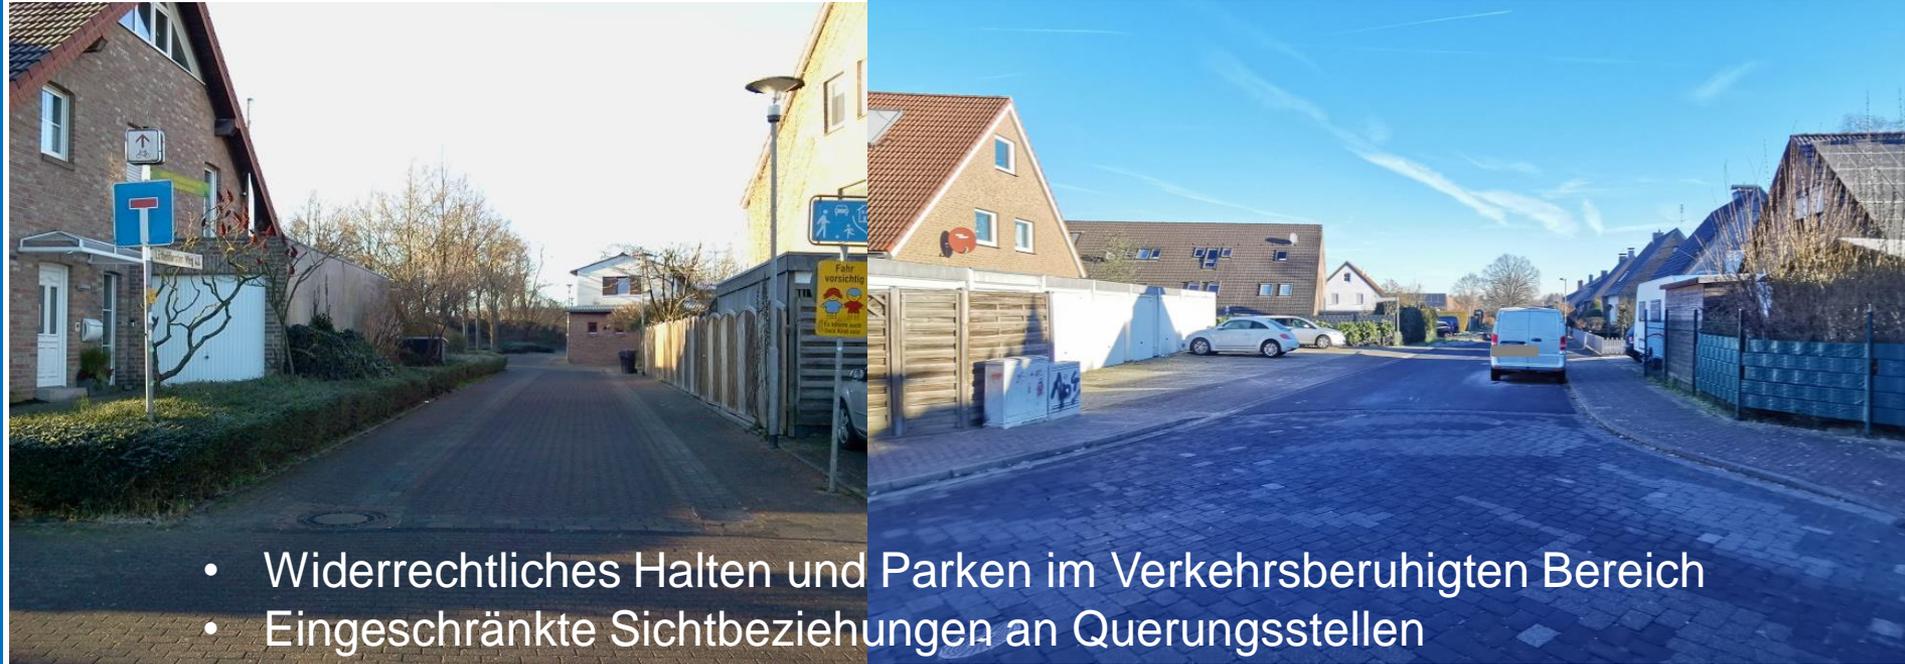
Problemstelle 16 Bilder

- Elterntaxi parken auf dem Lüttelforster Weg
- Schlechte Sicht, unübersichtlich für Kinder (Fahrzeuge vom Parkplatz, eng)
- Zufahrt zur Kita wird zugeparkt
- Kinder müssen zwischen parkenden Fahrzeugen durch
- Auf dem letzten Stück zum Kindergarten gibt es keinen Bürgersteig, Gehbereich durch Senke von Fahrbahn getrennt
- Unmittelbar an der Kita viele Elterntaxen
- Einfahrt ist zu eng und Elterntaxen parken an der Zufahrt
- Öffentlicher Parkplatz, kein Gehweg eingezeichnet

- Westlicher Gehbereich des Lüttelforster Wegs (von An der Schomm bis zur Kita)
baulich gegen Überfahren, Halten und Parken sichern z.B. durch Leitsysteme oder Pfosten
